# CAMBIOS OCURRIDOS A CARTUCHOS DURANTE 2013

Por Mike Josiah y el equipo técnico de UniNet

En vez de escribir un instructivo de un cartucho en específico, pensamos que para el finalizar el año una mejor idea era analizar los cambios que tuvieron los cartuchos en el 2013 y también alertarlos de posibles problemas con algunas series de impresoras. Abordaremos lo siguiente: errores de remanufacturación; cambios por parte de los OEM a los diseños de los cartuchos y como le afecta a usted; también una nota acerca de las series de impresoras que podría tener efectos catastróficos en sus clientes si no tiene conocimiento del problema.

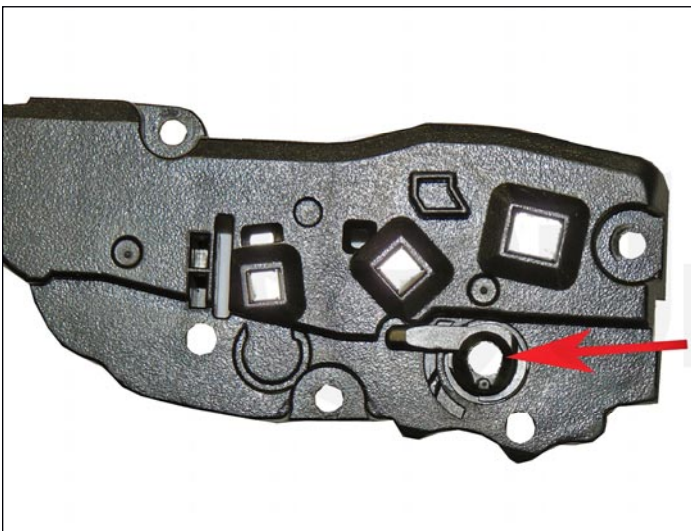
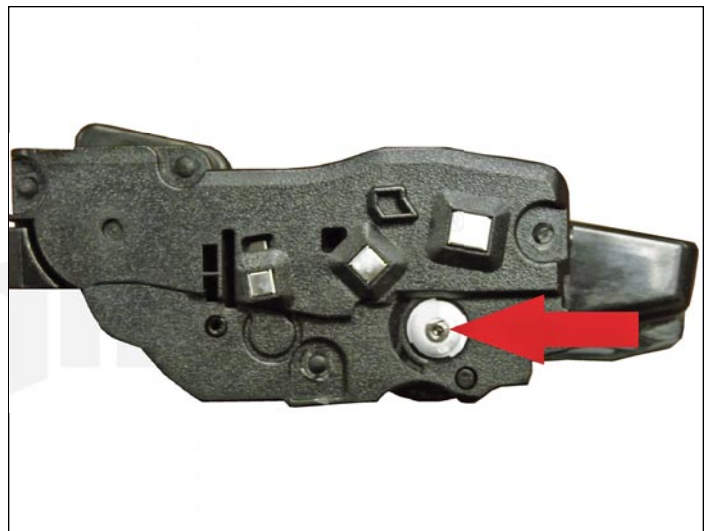
## CAMBIO EN EL CARTUCHO DELL 1130

**En la imagen del lado izquierdo observara un buje de plástico negro suave.**

**La imagen de la derecha muestra el buje nuevo de plástico (rígido) blanco.**

Este cambio fue llevado a cabo porque los bujes negros de plástico suave se estaban desgastando y quedaba una forma oblonga y permitía que el cilindro se moviera. Dependiendo del desgaste, ligero a severo este aparecía en la página impresa.

Analice los cartuchos vacíos que tiene almacenados. Si tiene los nuevos con los bujes de plástico blancos, no tiene problemas; pero si tiene cartuchos con bujes negros suaves, inspecciónelos cuidadosamente. Si el agujero no está perfectamente redondo, sus impresiones presentarán bandas.

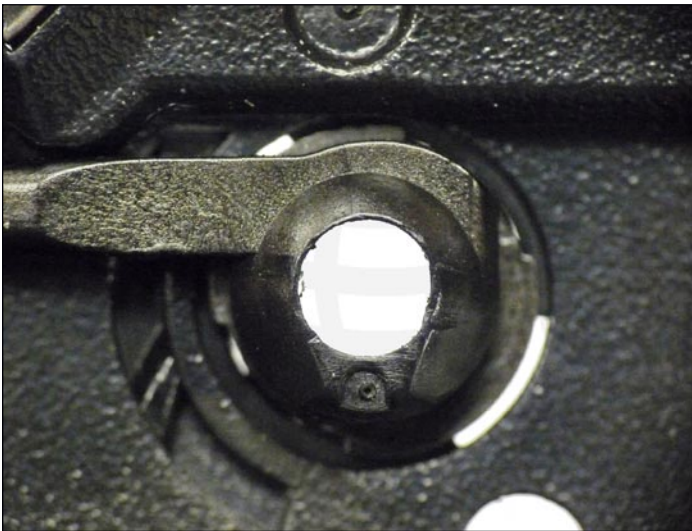
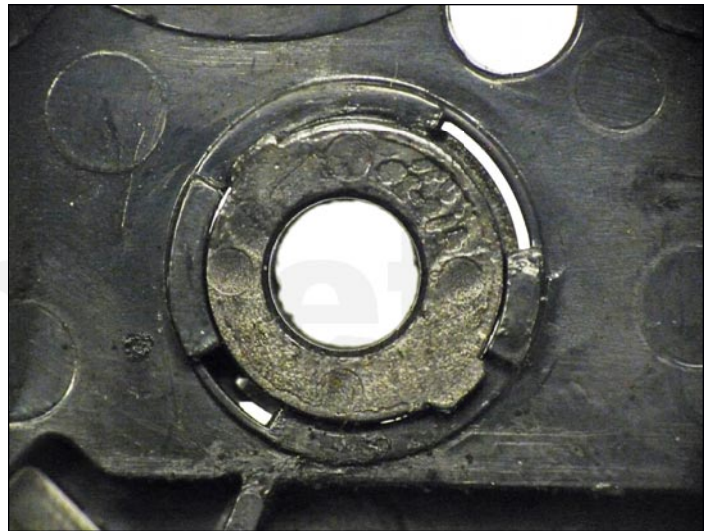
La cubierta lateral del diseño antiguo se muestra aquí en conjunto con los bujes negros. Si observa el agujero del soporte del eje del cilindro verá marcas de desgaste y que el agujero está ligeramente alargado. Usted también verá pequeños filamentos de plástico colgando en el centro del soporte.

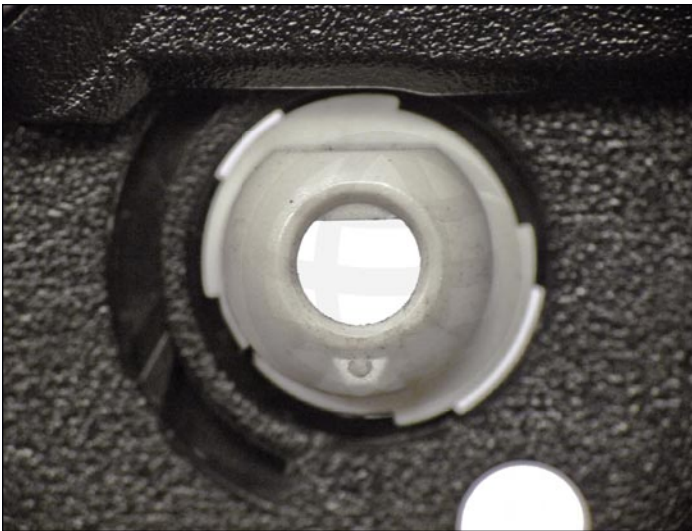
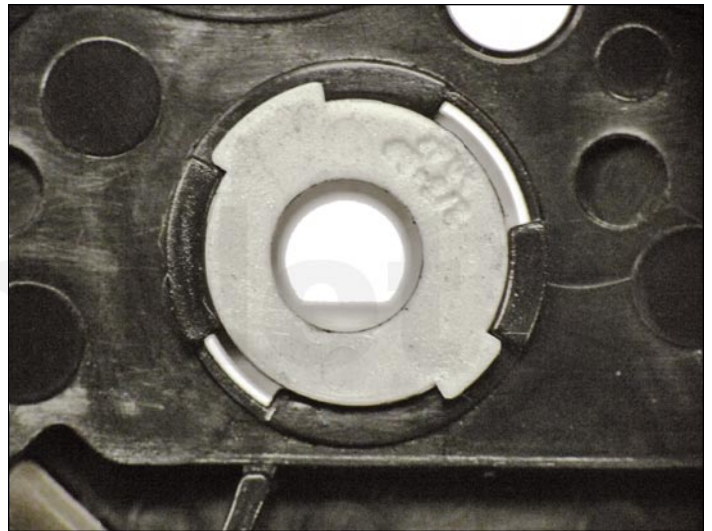
La nueva cubierta lateral tiene un soporte del eje del cilindro nuevo hecho de un plástico auto lubricante mucho más sólido. Este cambio es caro así que Samsung/Dell deben haber estado teniendo muchos problemas con estos cartuchos para haber llevado a cabo estos cambios.

En el caso de que un cartucho que estaba imprimiendo con bandas si se le cambiaba de lado las cubiertas laterales el problema se resolvía instantáneamente, pero si cambiábamos estas cubiertas laterales a otros cartuchos, el problema persistía.

En el momento no están disponibles las nuevas cubiertas laterales de reemplazo, pero actualmente estamos investigando un sistema de reemplazo de bujes y / o de cubiertas laterales.

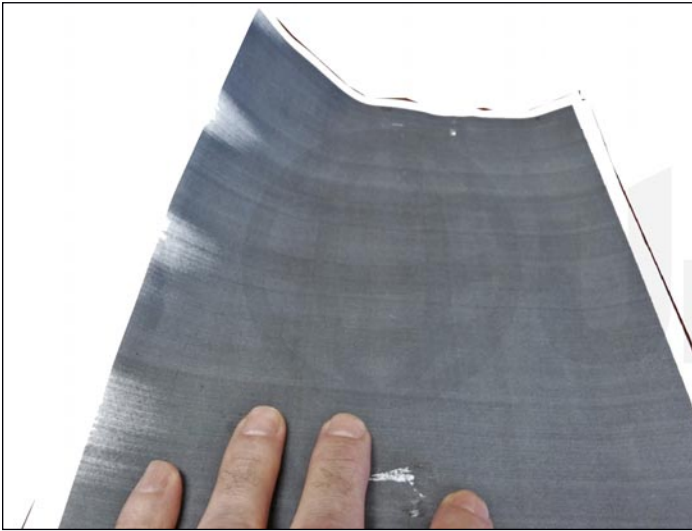
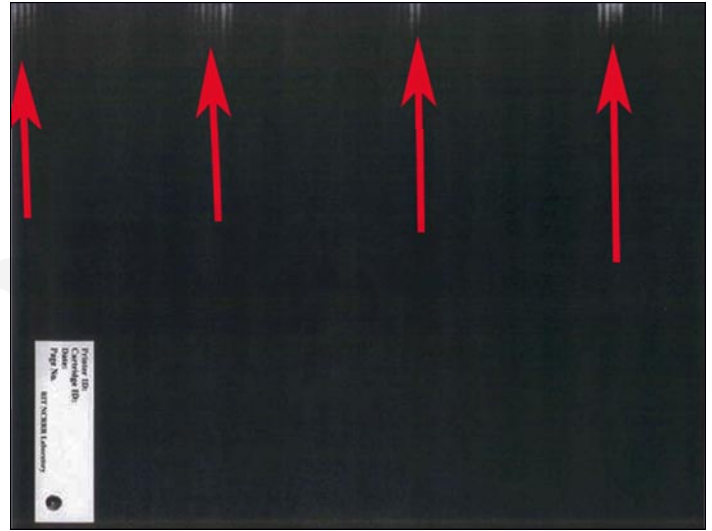
Hemos visto varios ejemplos de problemas con este proceso en los que no todos los postes fueron taladrados y atornillados en su sitio, encontramos que o los tornillos fueron instalados en sitios equivocados, o los tornillos no estaban completamente atornillados permitiendo que las cubiertas laterales se movieran. Todos estos problemas causan bandas en las impresiones.

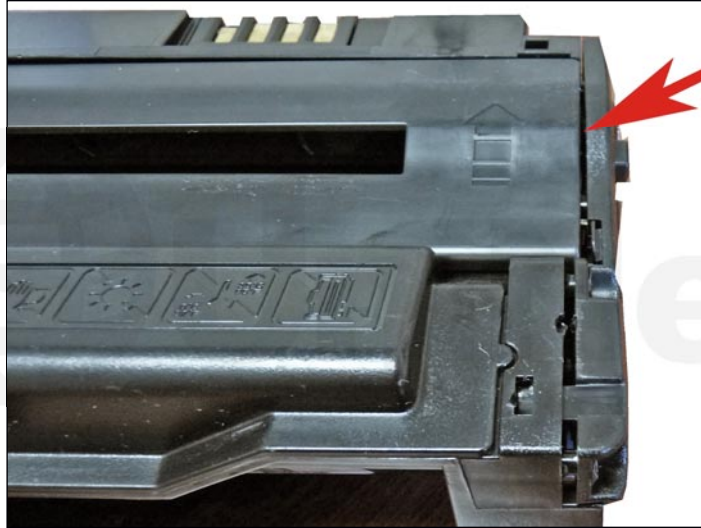
**Dos ejemplos de que no hacer:** Usualmente utilizamos una herramienta tipo Dremmel para cortar los remaches y taladrar los agujeros para los tornillos, pero una cuchilla plana tipo X-ACTO funciona mejor en estos casos. Los agujeros para los tornillos son demasiado grandes y los tornillos no sostendrán las cubiertas laterales adecuadamente. Hemos encontrado que utilizar una broca #29 y un tornillo autoajustable #8 x 1/4" funciona mejor.

El tener precaución en la instalación inicial de estos cartuchos asegurará que no tenga defectos de impresión y también le asegurará tiempo de vida máximo de sus cartuchos vacíos.

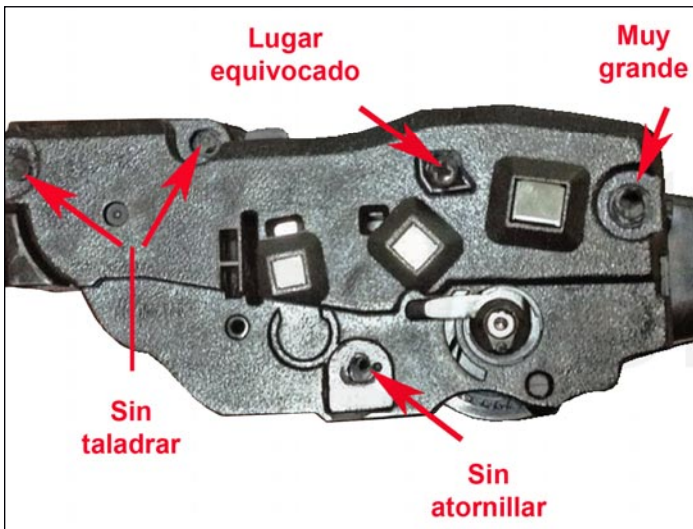
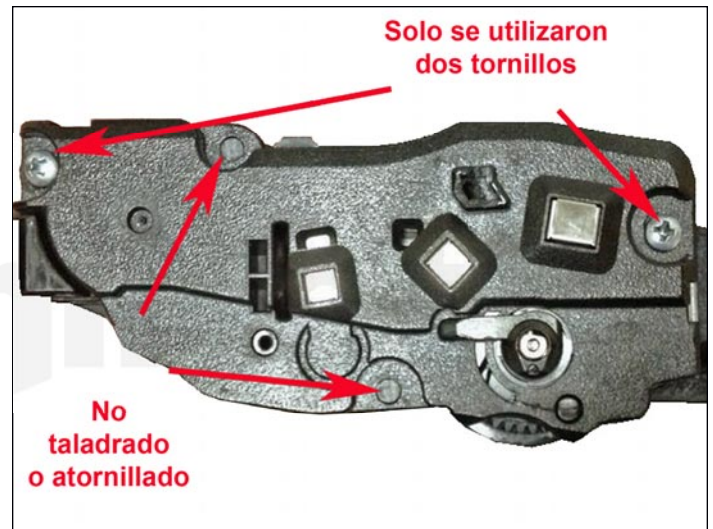
Estos son ejemplos de algunos problemas: los postes no fueron taladrados y atornillados; sólo se utilizaron dos tornillos en lugar de cuatro; se instaló uno extra en un lugar equivocado; y uno de los agujeros (no atornillado) es muy grande para que el tornillo sostenga esta parte adecuadamente.

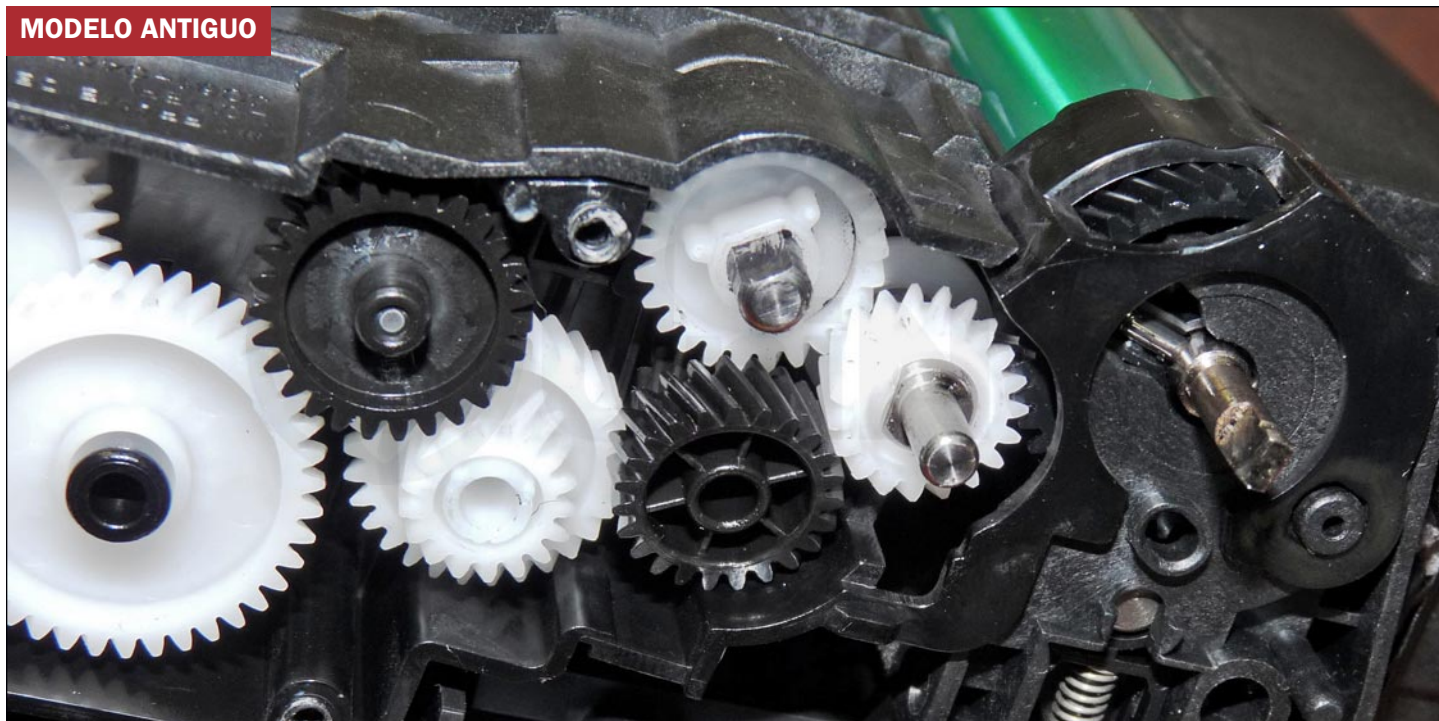
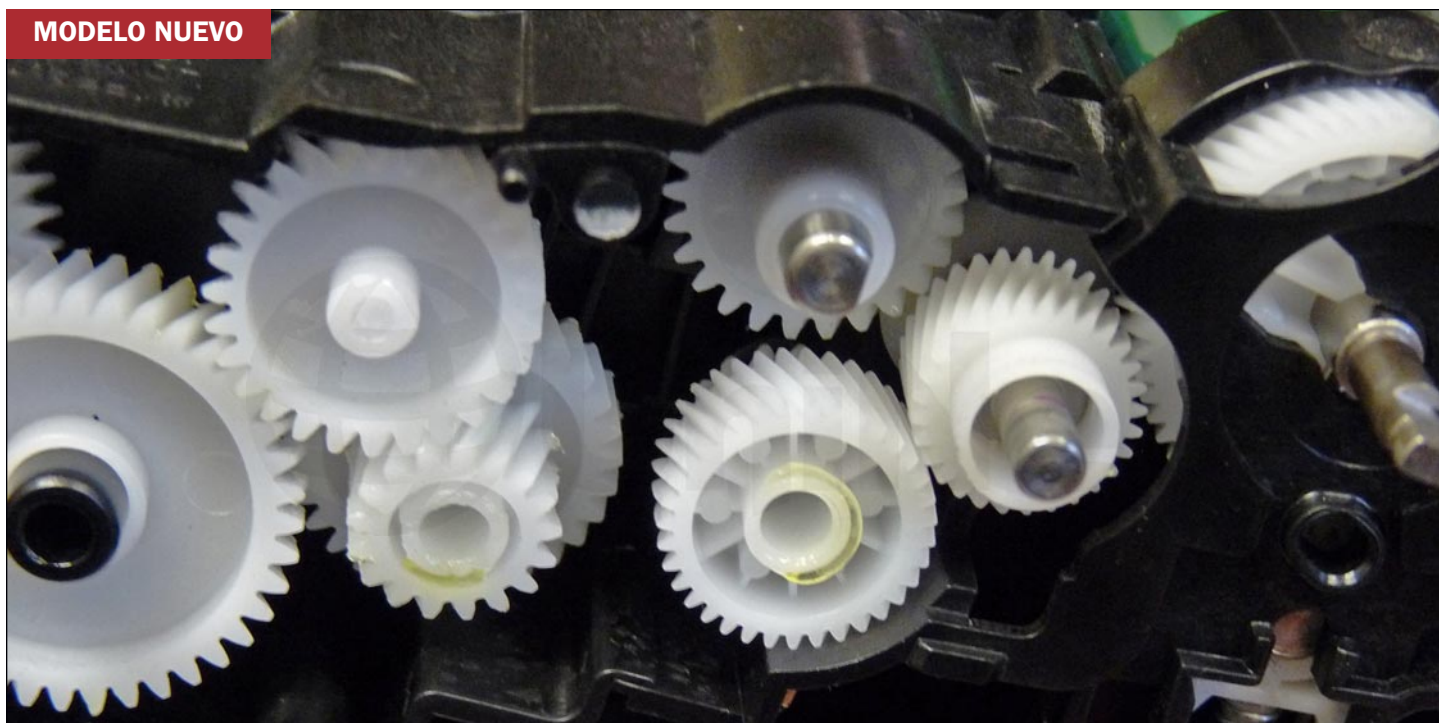
Samsung ha realizado cambios a los cartuchos MLT-D205. Ahora existe un modelo nuevo y un modelo antiguo. El nuevo estilo usa un engranaje guía con más dientes. El engranaje antiguo tiene 39 dientes, y el nuevo tiene 59 dientes.

Se cree que este cambio fue hecho para mejorar la capacidad de imprimir la escala de grises del cartucho (antes la escala de grises era más suave).

Aquí se muestra el tren completo de engranajes tanto del modelo antiguo como del nuevo...

UniNet ha trabajado arduamente con este tema desde que aparecieron los primeros cartuchos y ahora encontramos una solución: **#18694 SuMMiT® cilindro con engranajes para uso en Samsung ML 3310, 3312, 3710, 3712, 3750, SCX 4833, 5737 (MLT-D205) (nuevo engranaje de 59 dientes).**

Por supuesto tendremos en inventario la versión antigua: **#17094 SuMMiT® cilindro con engranajes para usarse en Samsung ML 2950, 2955, 3310, 3312, 3712, 3750, SL-M 2870, 2820, 2670, 2620, SCX 4833, 5737 (MLT-D205) (engranaje antiguo).**

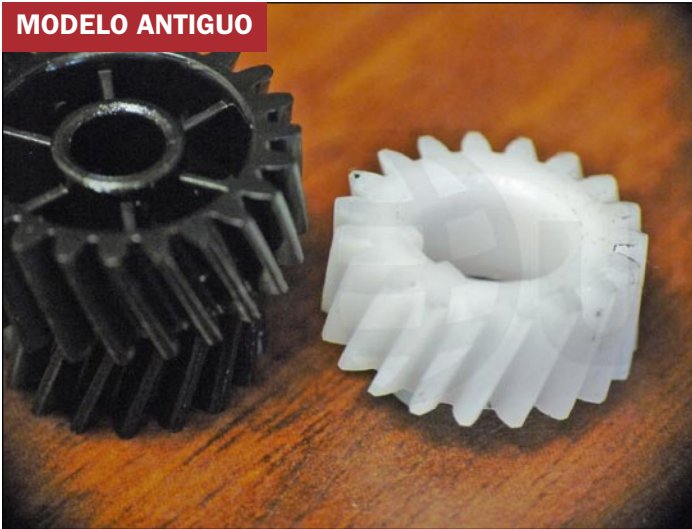
MODELO ANTIGUO

Además del nuevo engranaje guía del cilindro, existen dos nuevos engranajes internos en el cartucho.

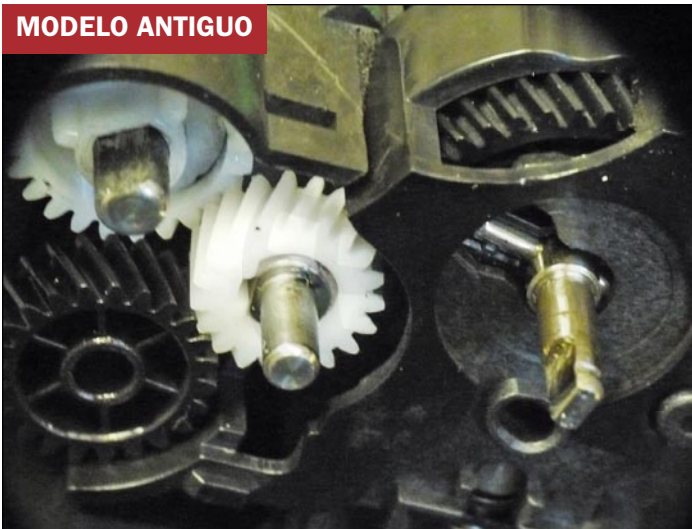
MODELO ANTIGUO

Aquí se muestran los dos engranajes antiguos y los nuevos.

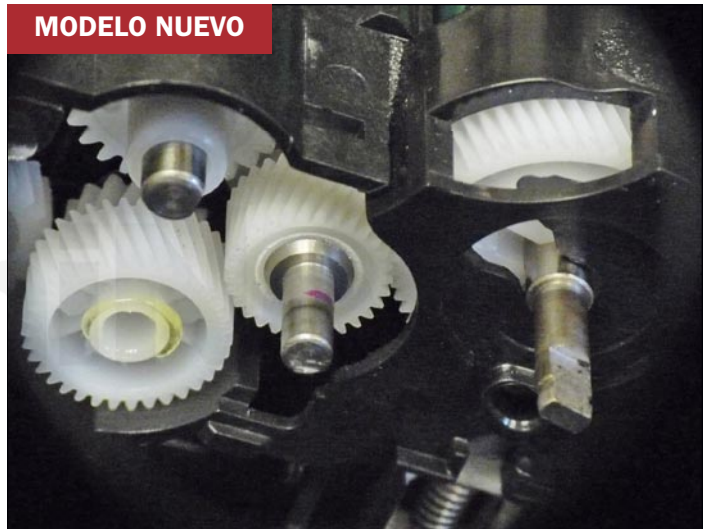
MODELO NUEVO

Se muestra en detalle los tres nuevos engranajes, antiguos y nuevos como están instalados en el cartucho.

Los cilindros antiguos no funcionarán con los cartuchos nuevos, tampoco los nuevos funcionan con los cartuchos antiguos.

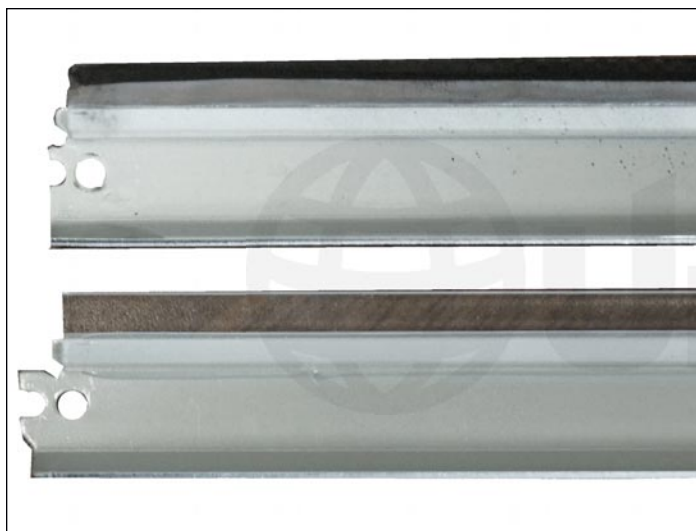
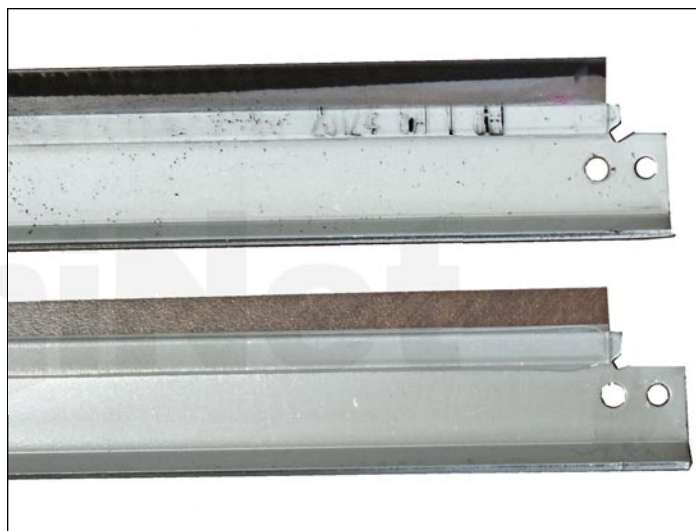
Samsung ha llevado a cabo un cambio a los cartuchos MLT-D104. Ahora cuentan con seguros de envío instalados en los ejes del PCR. Estos seguros nuevos corren a lo largo del borde de la cuchilla limpiadora estando encajados en el cartucho. Debido a este cambio se requiere una cuchilla limpiadora nueva.

Puede diferenciar muy fácilmente las dos versiones viendo la parte superior del cartucho. Existen seguros de envío de plástico de color en el lado derecho y el izquierdo. La imagen corresponde a la parte superior del cartucho en su versión nueva.

UniNet está desarrollando actualmente una cuchilla nueva para estos cartuchos, y el instructivo para este cartucho ya está actualizado para mostrar la diferencia entre las dos cuchillas y el cartucho.

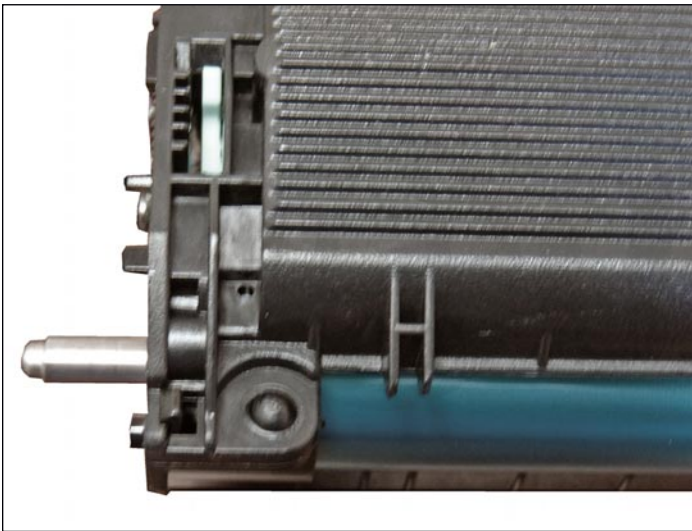
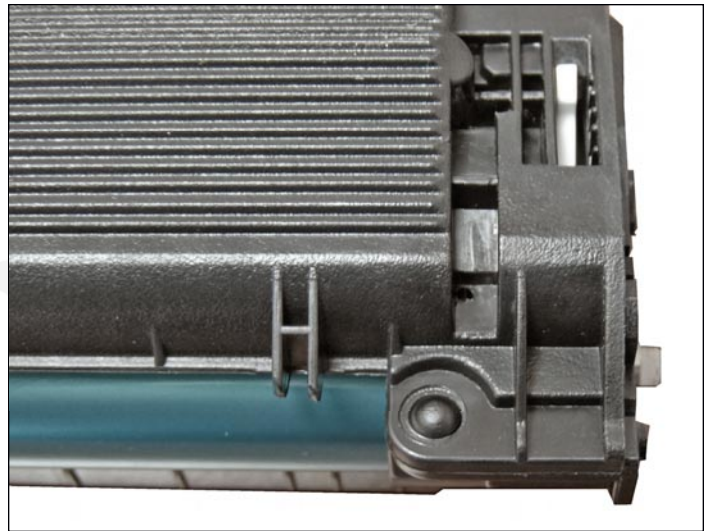
Puede observar las diferencias entre las dos cuchillas.

La cuchilla de arriba es la versión nueva.

Como mencionamos antes, estamos desarrollando cuchillas nuevas para estos cartuchos.

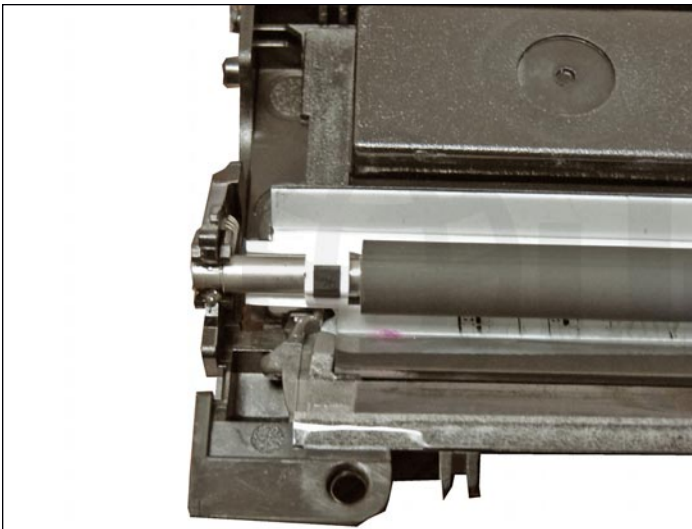
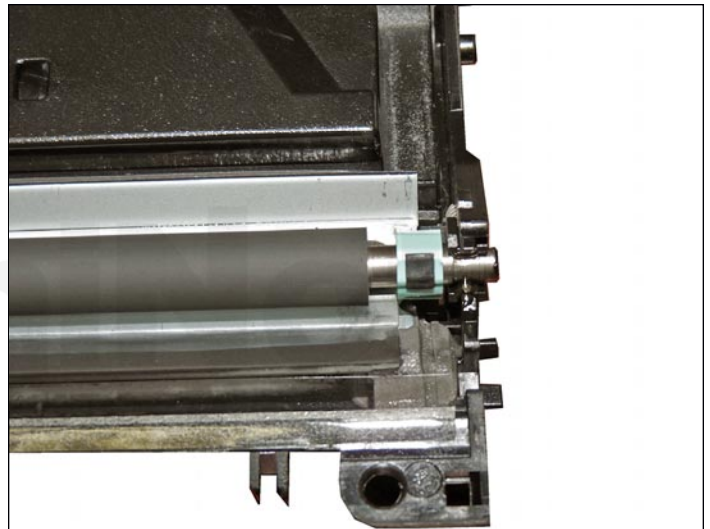
Se muestran las dos versiones de los cartuchos desde el interior. La versión nueva se puede ver en la imagen superior.
