INSTRUCCIONES DE REMANUFACTURACION DE LOS CARTUCHOS DE TÓNER BROTHER® HL-2240 • 2270 • TN420 • 450

CARTUCHO DE TÓNER BROTHER® TN450

REMANUFACTURANDO LA SERIE DE CARTUCHOS DE TÓNER HL-2240/2270 SERIES TN420/450

Por Mike Josiah y el equipo técnico de UniNet

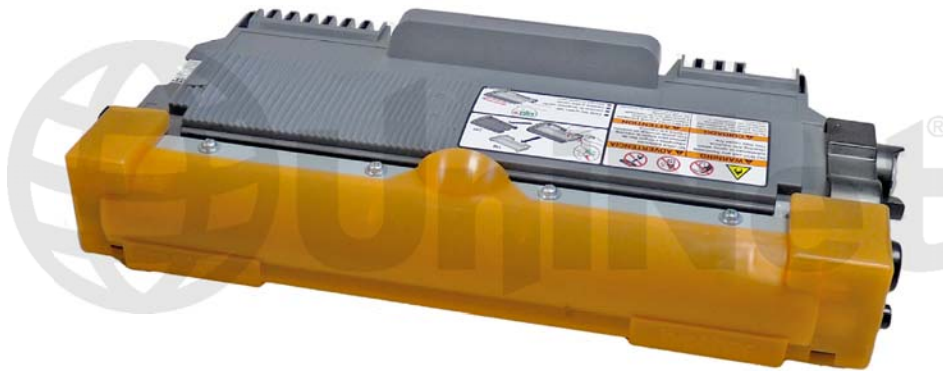
Estos cartuchos también utilizan una cubierta del rodillo revelador nueva (ver imagen).

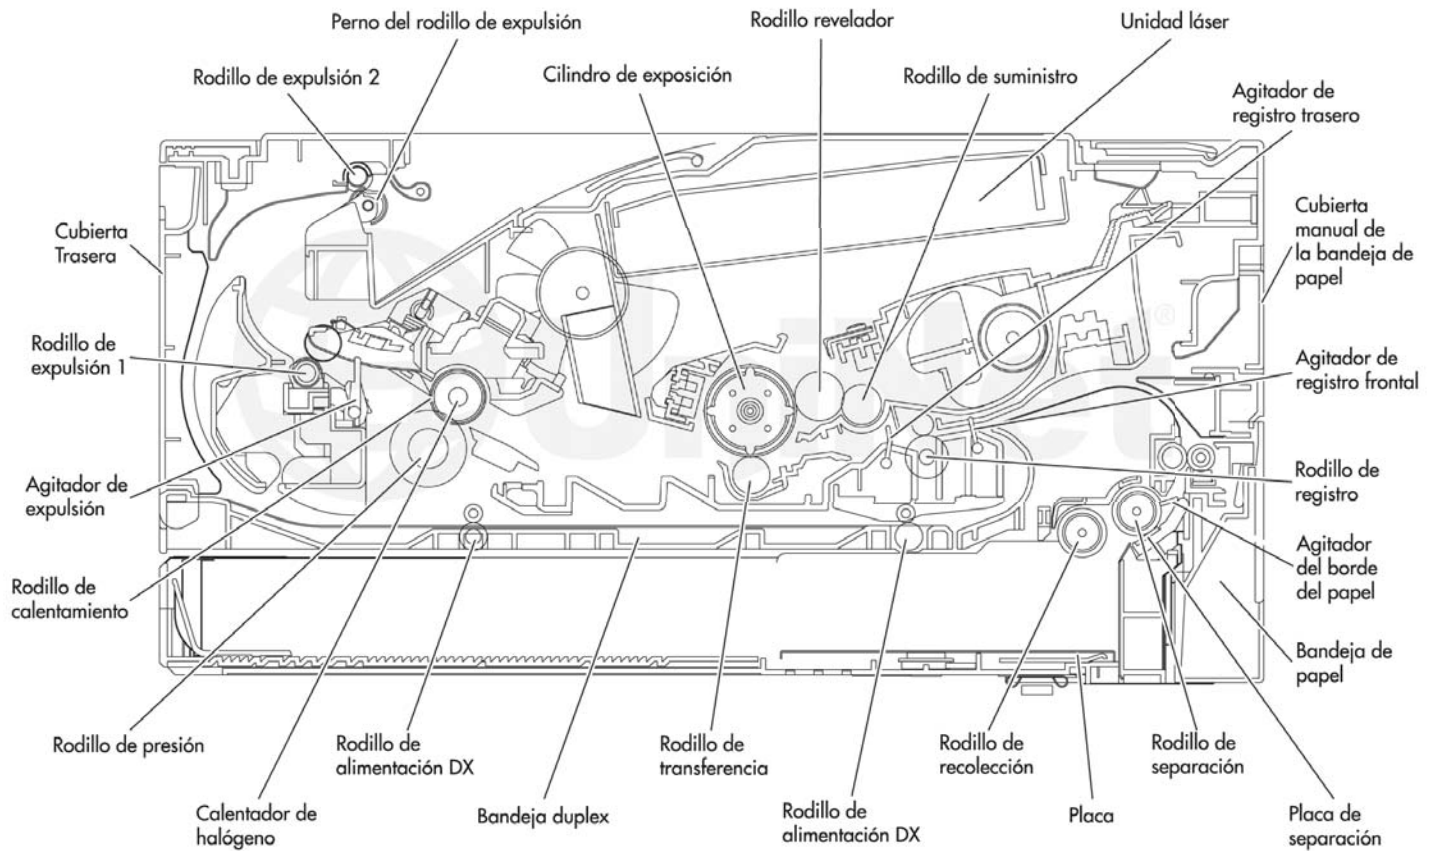
LADO FRONTAL

La imagen de arriba muestra la manera en la que el tóner y el cilindro del cartucho se relacionan, y la posición del resto de la impresora.

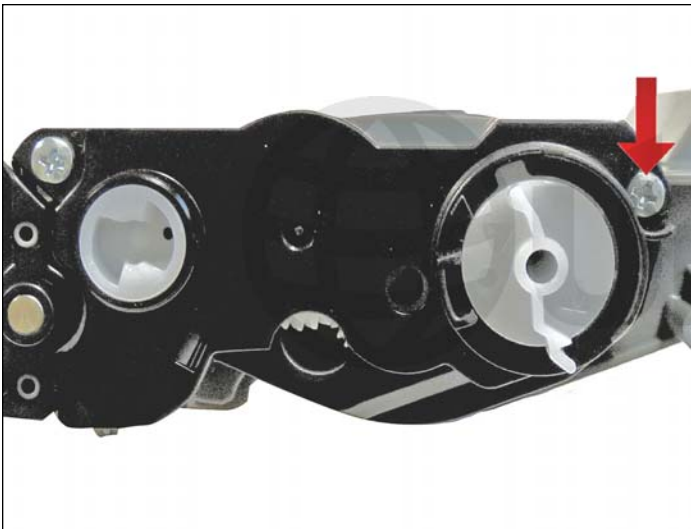
4. En el lado del engranaje, remueva los dos tornillos y la placa de la cubierta.

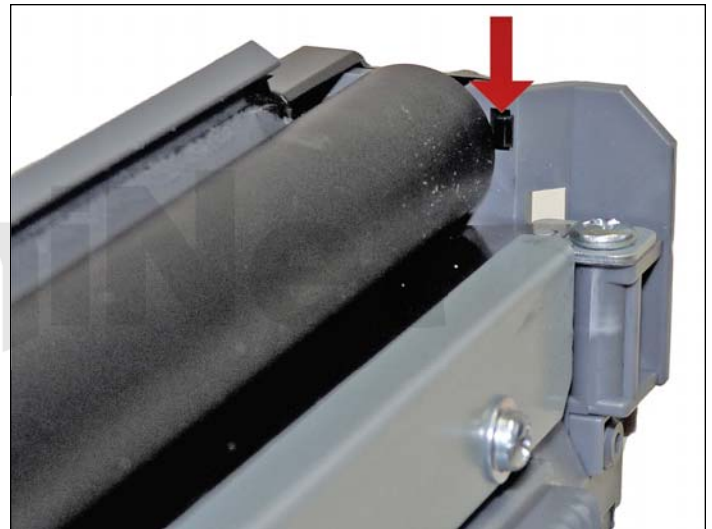
6. Remueva el espaciador negro de plástico del eje del rodillo revelador.

Presione en la lengüeta negra para liberarlo.

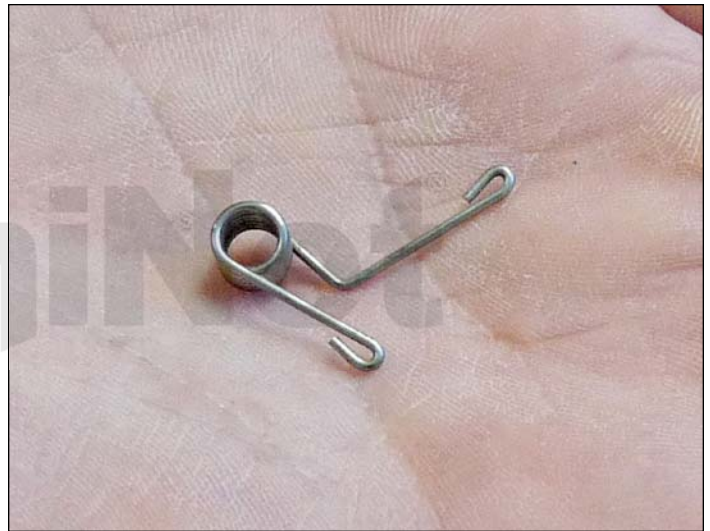
8. Remueva todos los engranajes restantes.

¡No pierda el resorte del engranaje de reinicio!

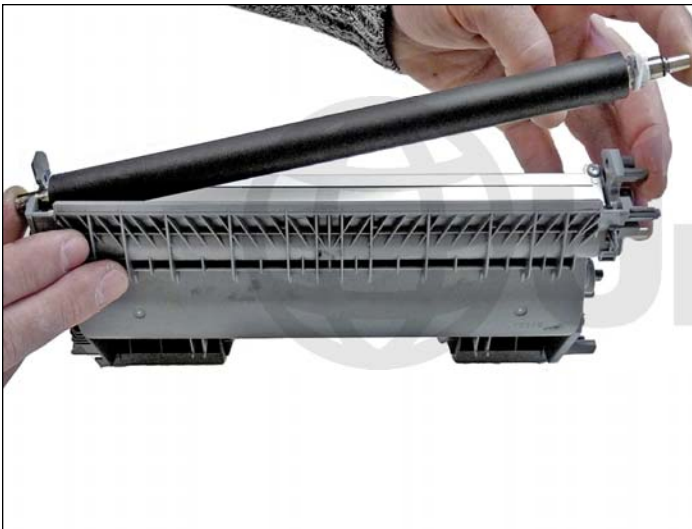
10. Remueva el rodillo revelador.

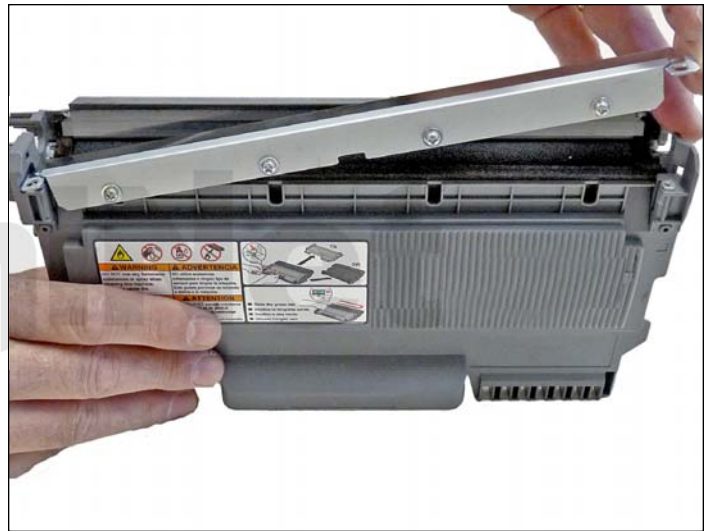
11. Remueva los dos tornillos de la cuchilla dosificadora y la cuchilla dosificadora. A diferencia de otros cartuchos, la cuchilla limpiadora no está pegada a los sellos, así que puede ser removida para ser limpiada.

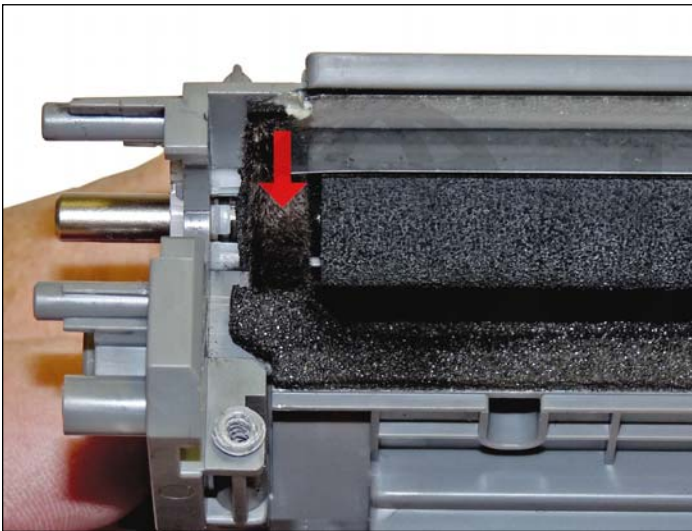
13. Inspeccione los fieltros del rodillo magnético. Si están comprimidos (brillosos) ráspelos con un desarmador pequeño.

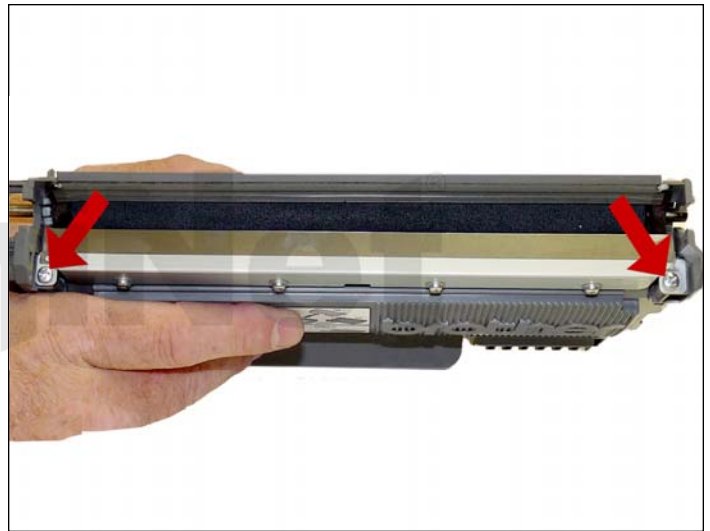
14. Cuidadosamente limpie la cuchilla dosificadora hacia abajo con un paño libre de pelusas, tenga mucho cuidado de no doblar o dañar la cuchilla. Instale la cuchilla y sus dos tornillos.

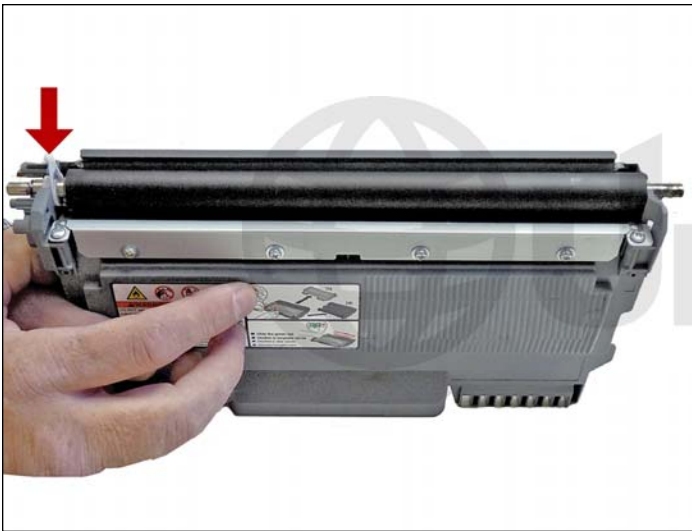
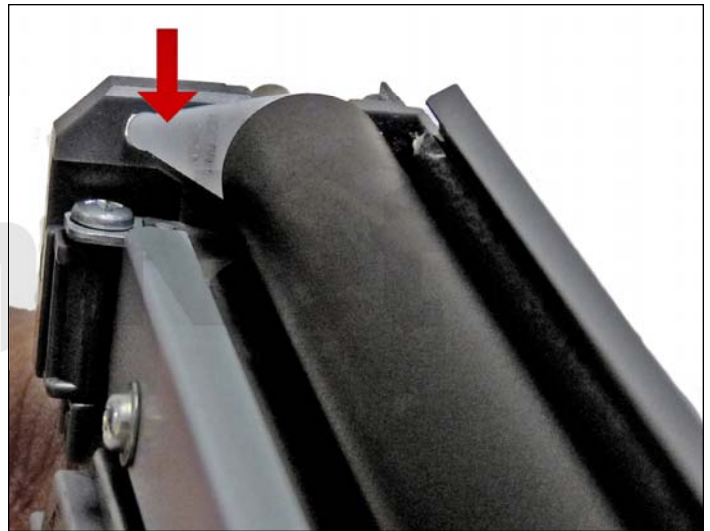
15. Limpie el rodillo revelador con un paño libre de pelusa y un limpiador especial para rodillos Brother. No use otros químicos diferentes al limpiador especial para rodillos Brother. Reinstale el rodillo revelador por el lado del eje largo hacia el engranaje primero, el seguro blanco debe estar apuntando hacia arriba. Gire el seguro hacia la cuchilla dosificadora hasta que este asegurado.

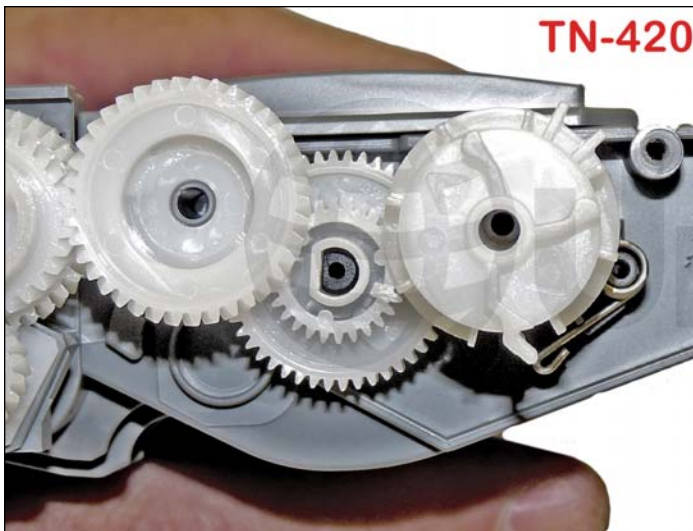
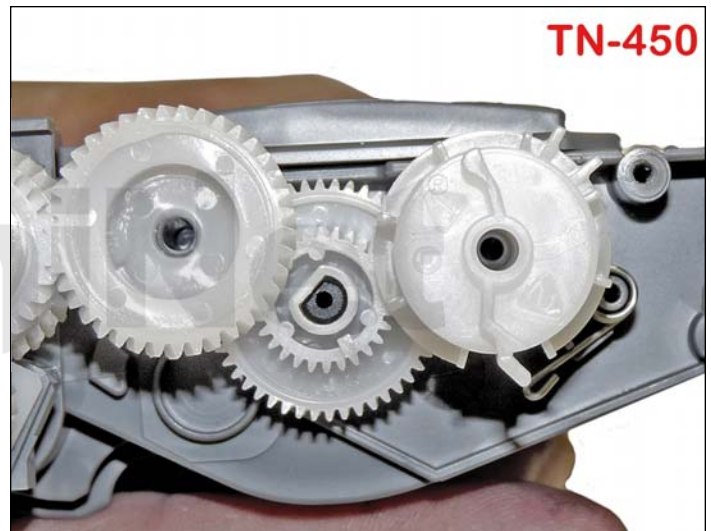
19. Dependiendo del cartucho que tenga, coloque el engranaje de reinicio como se muestra para el TN420 (imagen de la izquierda), o el TN450 (imagen de la derecha).

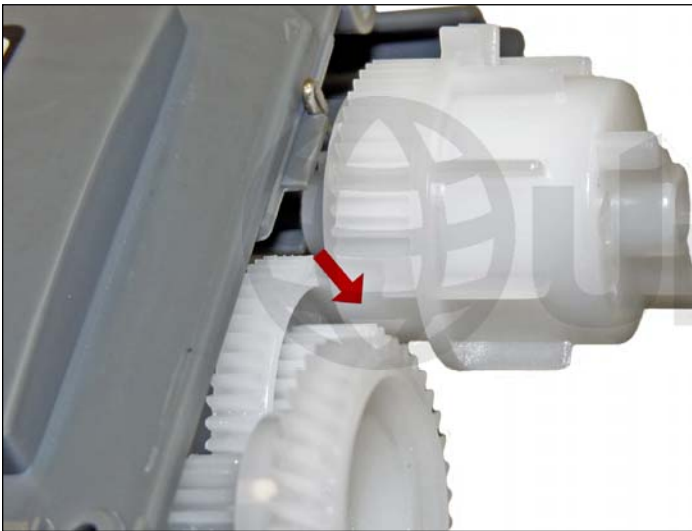
Tome en cuenta que los dientes del engranaje con estén entrelazados cuando se instale el engranaje, estos deben estar en buenas condiciones. El engranaje está cargado con el resorte y se girará cuando la impresora lo dirija.
