# REMANUFACTURACIÓN DEL CARTUCHO DE TÓNER PARA BROTHER® SERIE HL-5300 • TN650

# REMANUFACTURACIÓN DEL CARTUCHO DE TÓNER PARA BROTHER SERIE HL-5300/TN650

Por Mike Josiah y el Equipo Técnico de UniNet

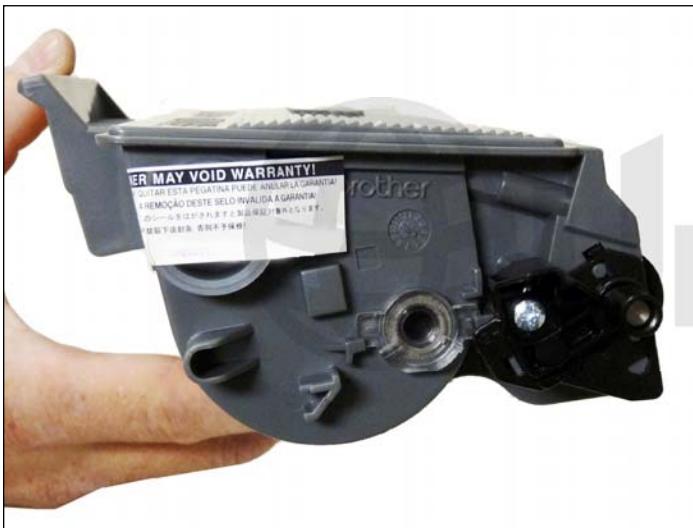
1. Aspire el exterior del cartucho. Remueva el tapón de llenado del cartucho de tóner. Elimine el tóner de desperdicio y aspire/sople el interior del cartucho. Aun cuando el engranaje esta cubierto en estos cartuchos. Hemos encontrado que es mejor colocar una mano en el lado del engranaje para protegerlos.

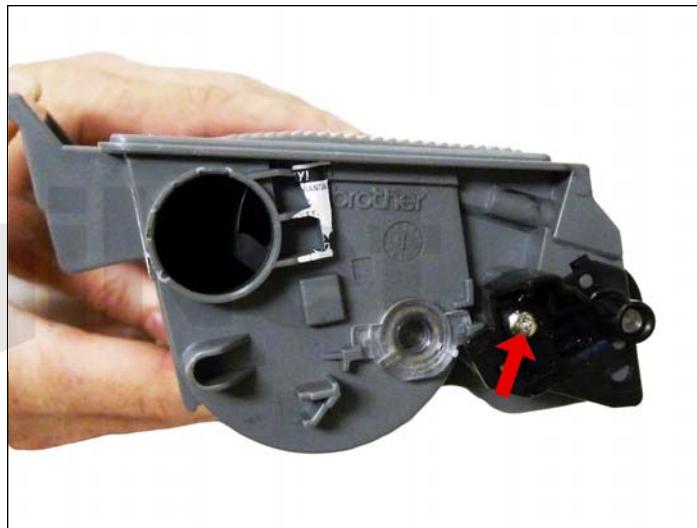
2 En el lado de no engranaje del rodillo revelador, remueva el tornillo y la cubierta exterior del eje.

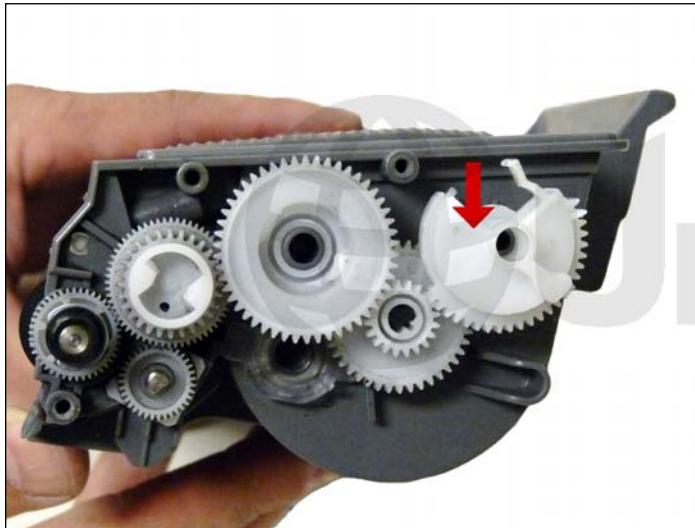
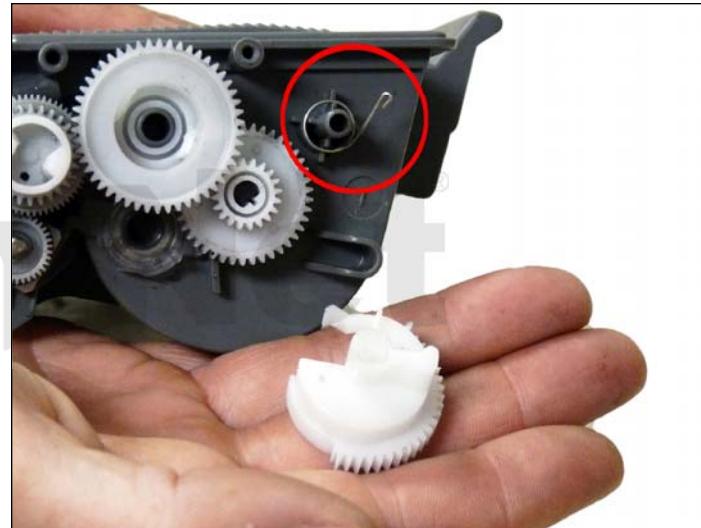
5. El engranaje de inicio cuenta con resortes y deben ser posicionados correctamente para que la impresora acepte el cartucho nuevo. Nuestra impresora venía con un cartucho TN620 que tenía un engranaje de reinicio instalado así que todos los cartuchos pueden ser reciclados.

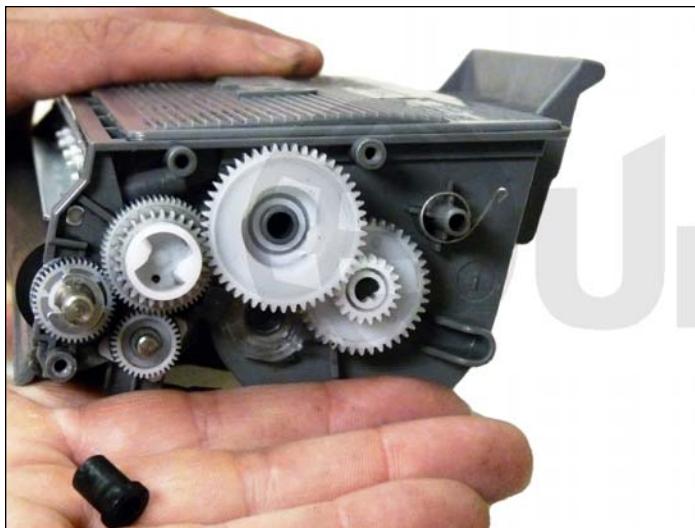
6. Remueva el espaciador de plástico negro del eje del rodillo revelador.

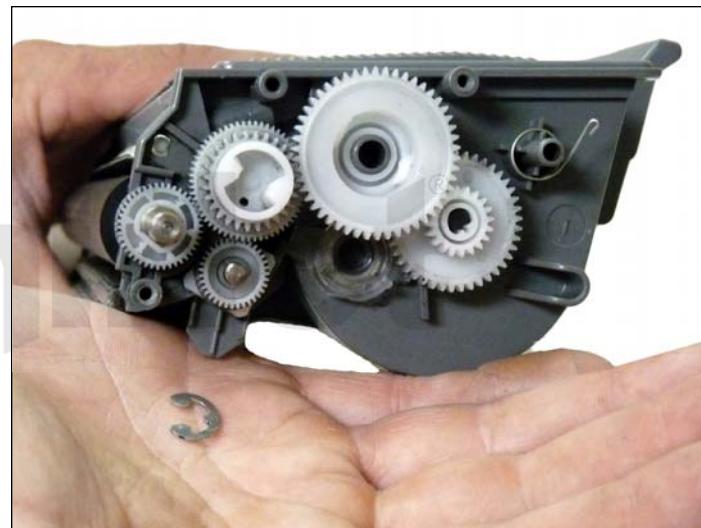
7. Remueva el anillo-E.

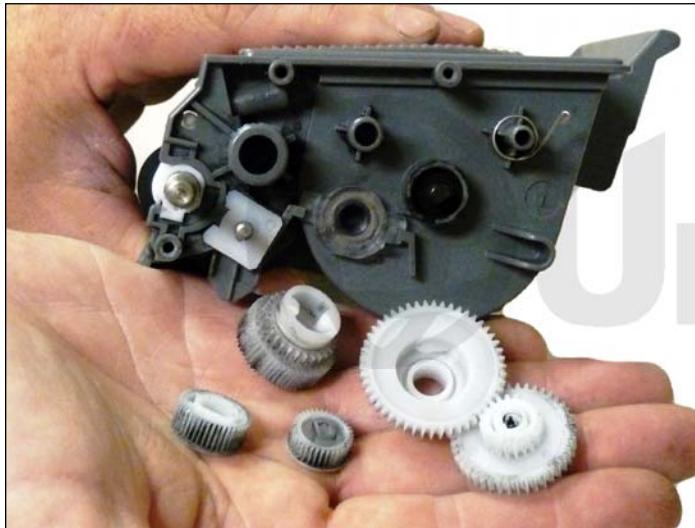
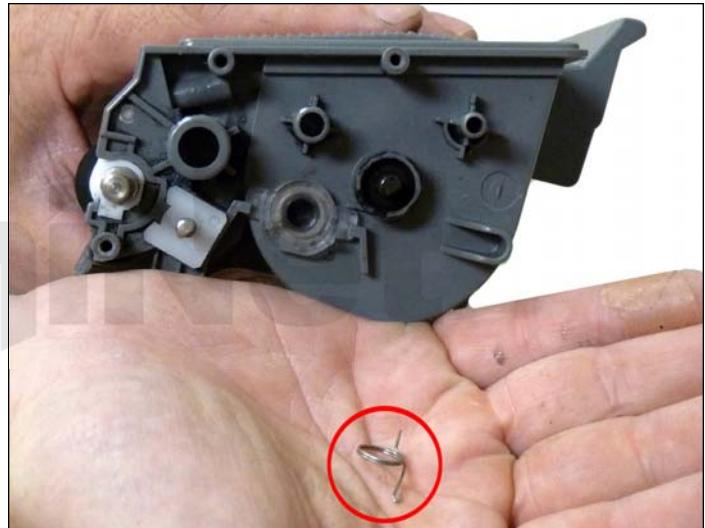
8. Remueva los engranajes restantes.

¡No pierda el resorte del engranaje de reinicio!

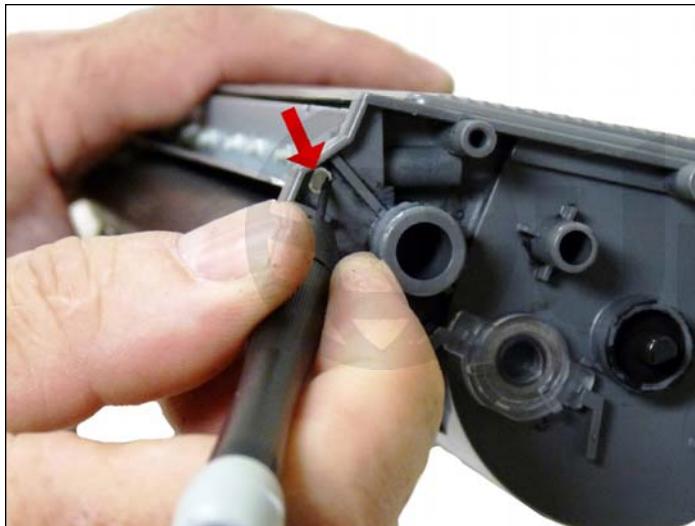
9. En el lado del engranaje del rodillo revelador, presione la lengüeta y gire el seguro del rodillo revelador.

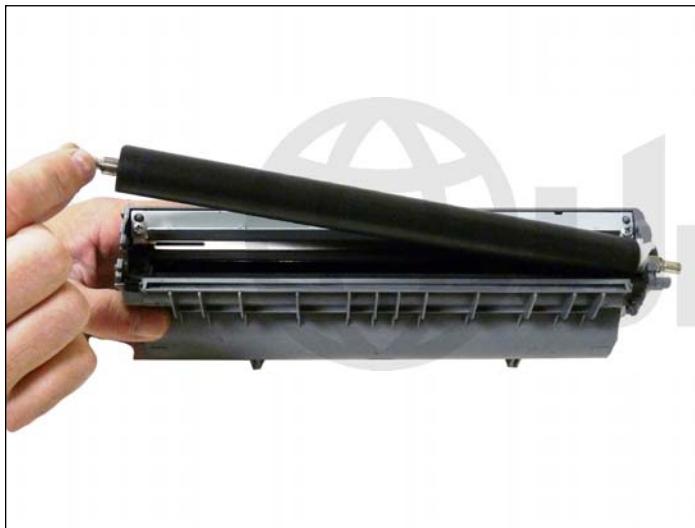
10. Remueva el rodillo revelador. Aspire la cuchilla dosificadora y el rodillo de esponja alimentador hasta que estén limpios. No recomendamos remover la cuchilla dosificadora o los sellos de fieltró del rodillo revelador, hasta que tengamos las cuchillas nuevas disponibles. La cuchilla dosificadora puede ser limpiada de manera muy sencilla primero soplando el exceso de tóner y después limpiándola hacia abajo, usando un paño libre de pelusas. ¡Asegúrese de no dejar pelusas!

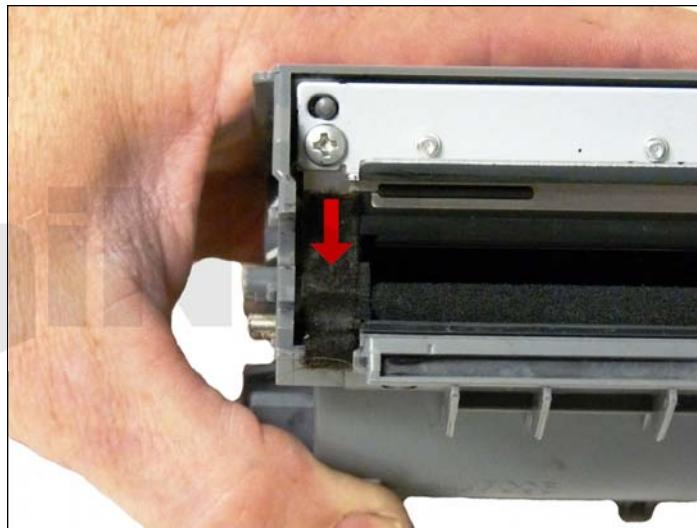
11. Inspeccione los fieltrós del rodillo magnético. Si están comprimidos (brillosos) ráspelos usando un desarmador pequeño. Limpie el rodillo revelador con un paño libre de pelusas. No use ningún químico diferente a un limpiador dedicado para rodillos Brother para limpiar el rodillo. Un paño seco y limpio funciona bien.

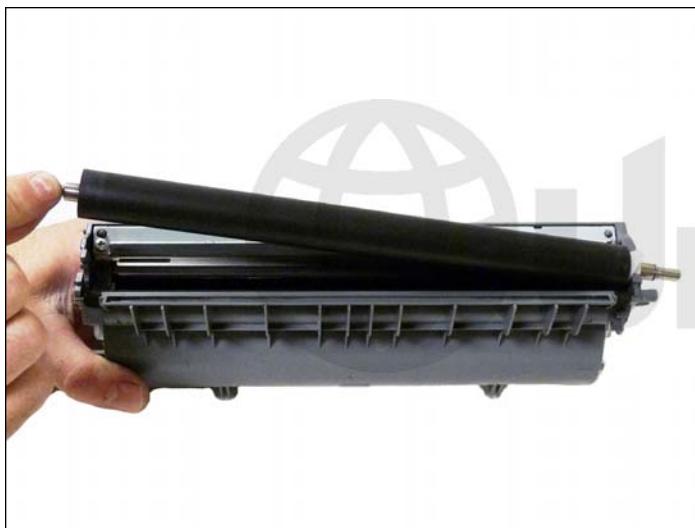
12. Reinstale el rodillo revelador por el lado del eje largo hacia el lado del engranaje, y el seguro blanco mirando hacia arriba.

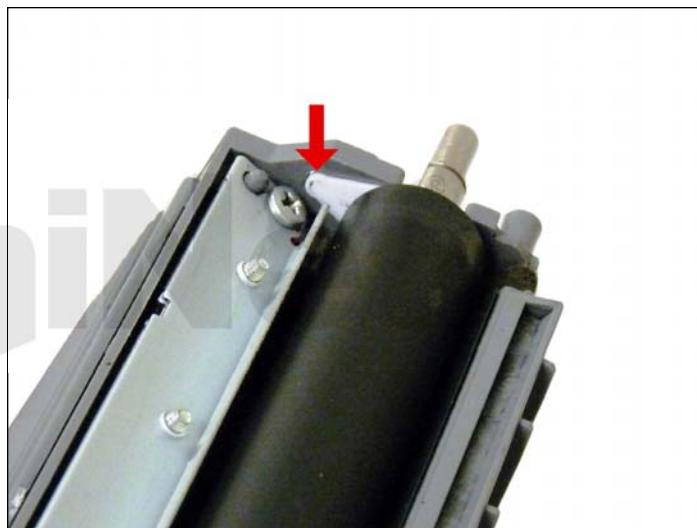
Gire el seguro hacia la cuchilla dosificadora hasta que este asegurado en su posición.

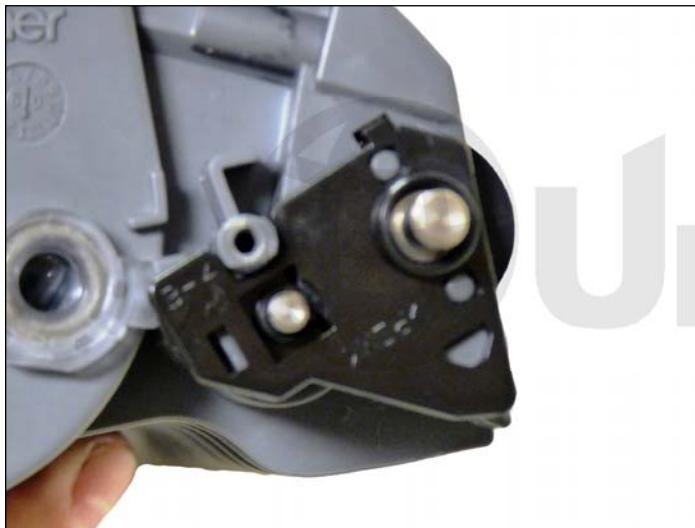
13. Instale la placa del lado de no engranaje. Asegúrese que el conector de plástico transparente para el sensor óptico esté conectado en su posición. Limpie el engranaje asegurándose que no tenga tóner. Es un buen momento para revisar que los ejes del engranaje tengan grasa suficiente. Si los ejes están secos, o la grasa esta contaminada con tóner, limpie el eje y la parte interior del engranaje. Reemplace la grasa con grasa de litio blanca.

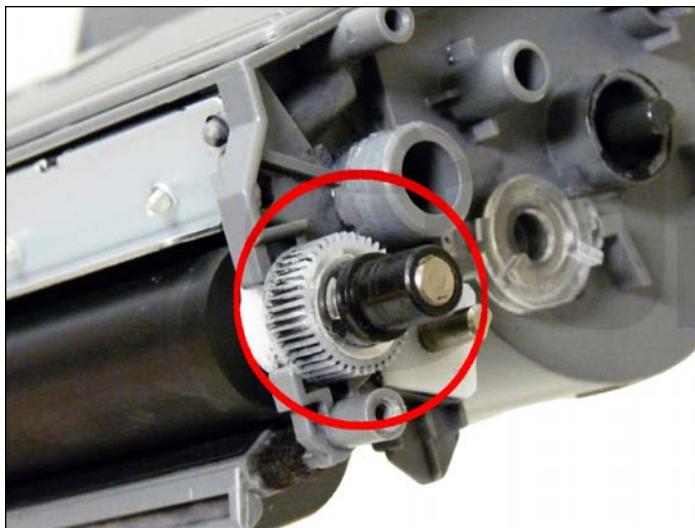
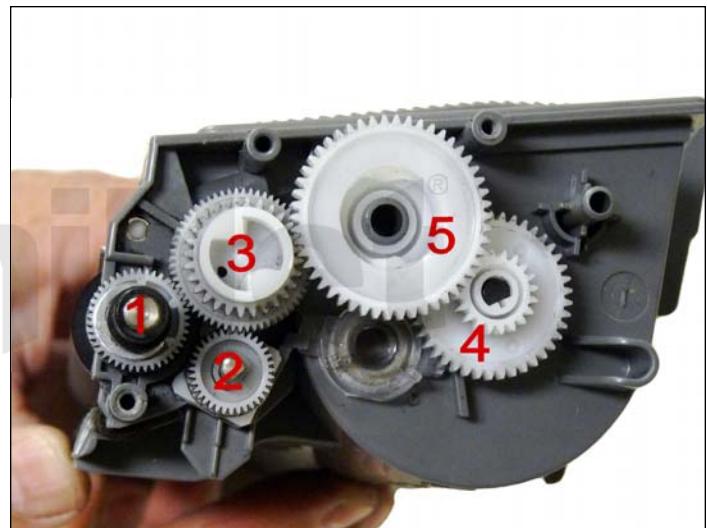
14. Instale el engranaje del rodillo revelador, el anillo-E, el espaciador negro del eje y el resto del engranaje en el orden mostrado. Asegúrese que todo el engranaje enlace adecuadamente

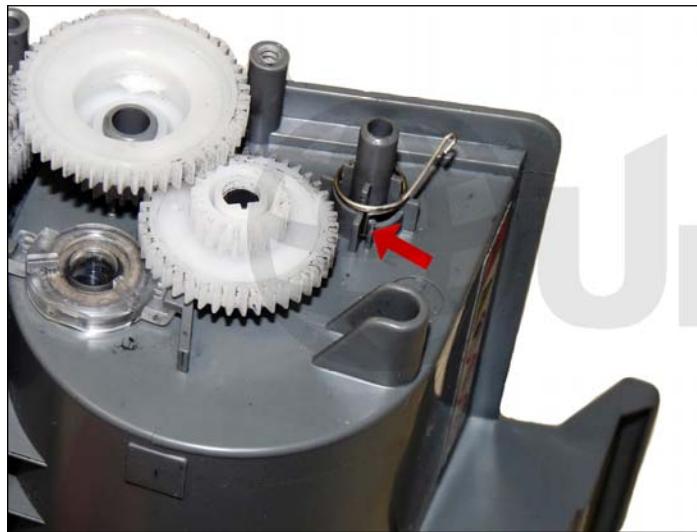
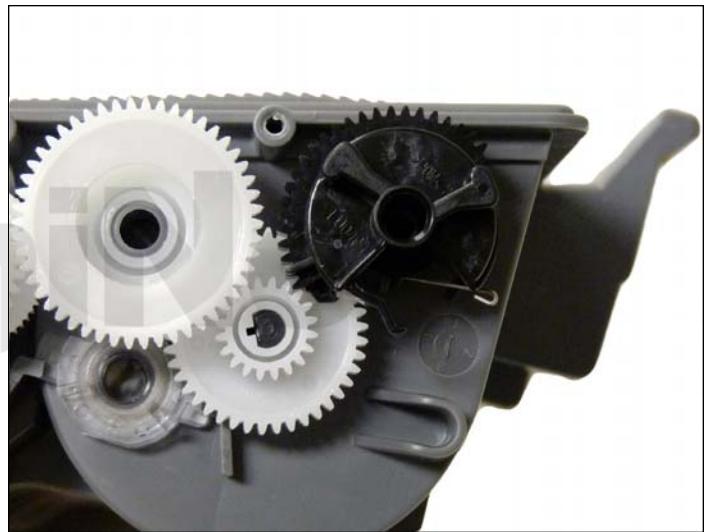
15. Dependiendo del cartucho que tenga, establezca el engranaje de reinicio como se muestra para el **TN620**.

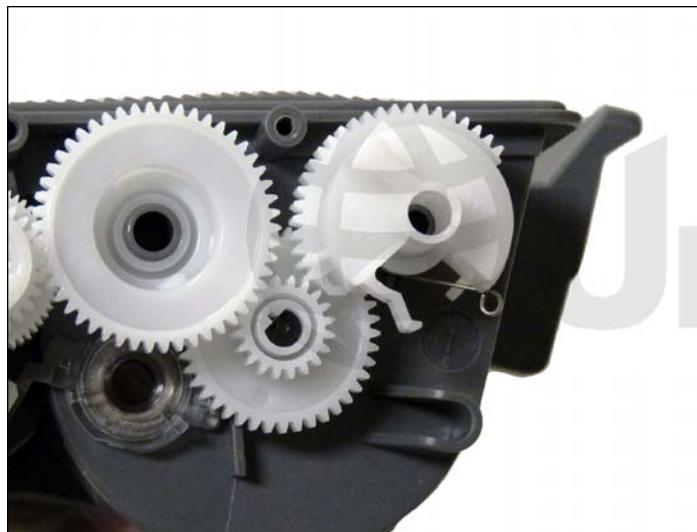
Para el **TN650**.

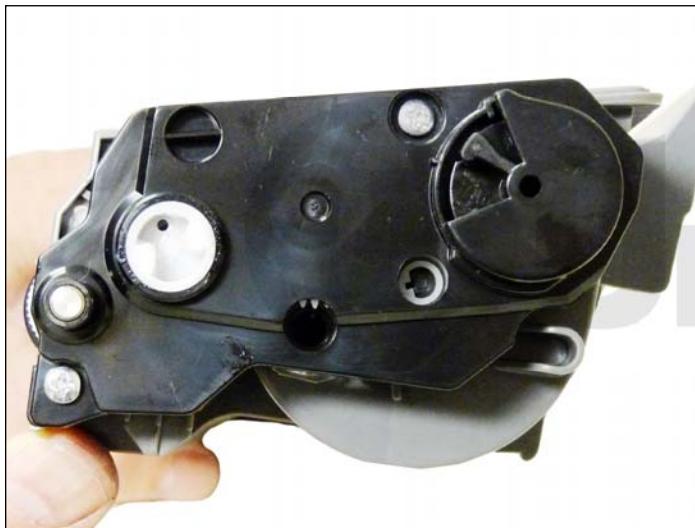
16. Instale la placa de la cubierta del engranaje y los dos tornillos para el **TN620**.

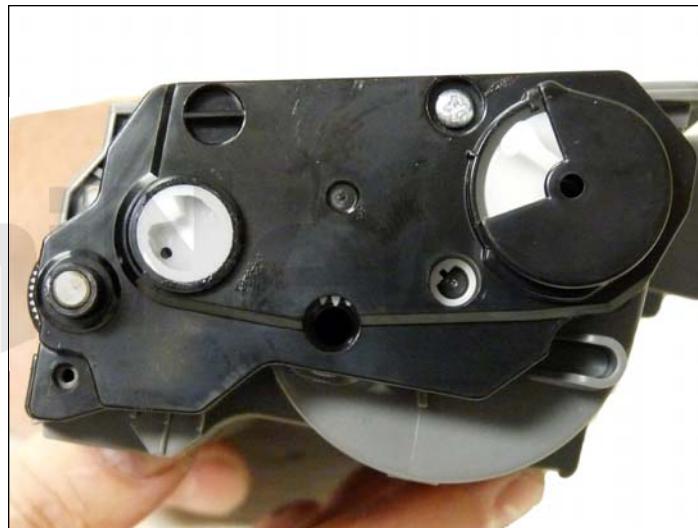
Para el **TN650**.

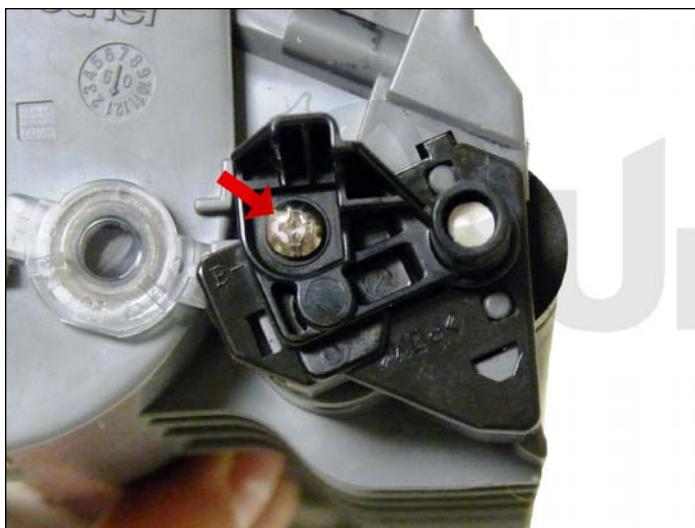
17. En el lado de no engranaje, instale la placa del eje de la cubierta exterior y atornille.

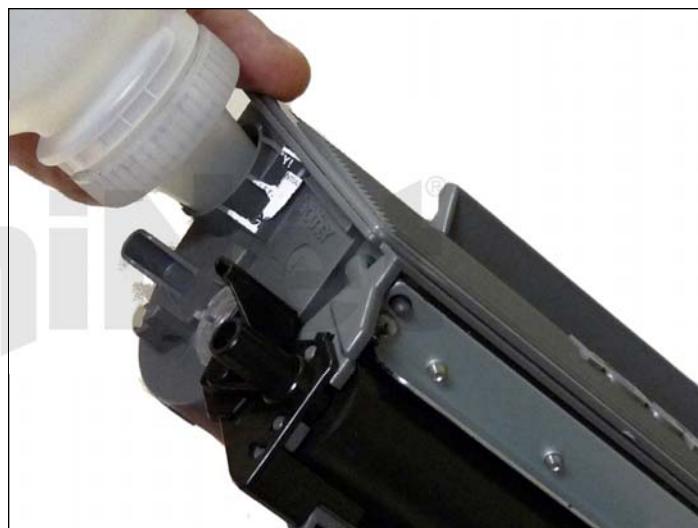
18. Llene el cartucho con tóner negro Brother Serie 5300.

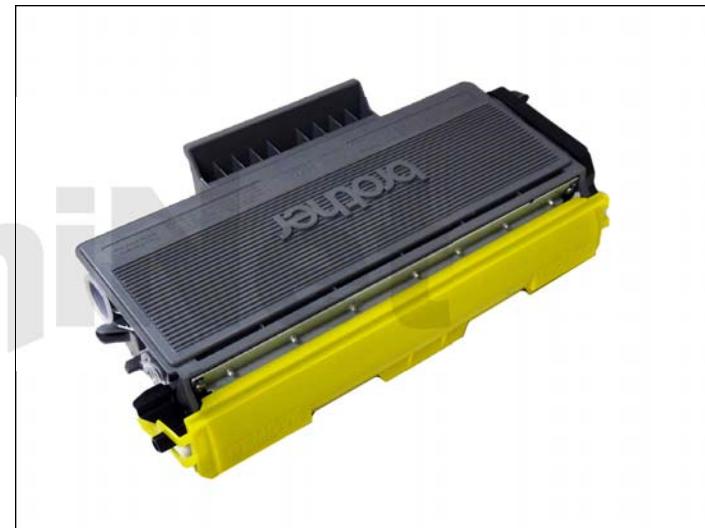
20. Instale la cubierta del rodillo revelador.
