INSTRUÇÕES PARA A REMANUFATURA DO CARTUCHO HP® LASERJET P2035 • 2055

CARTUCHO DE TONER HP LASERJET P2035 • 2055

REMANUFATURANDO O CARTUCHO DE TONER HP P2035/2055

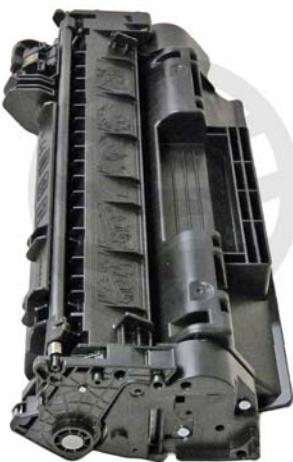
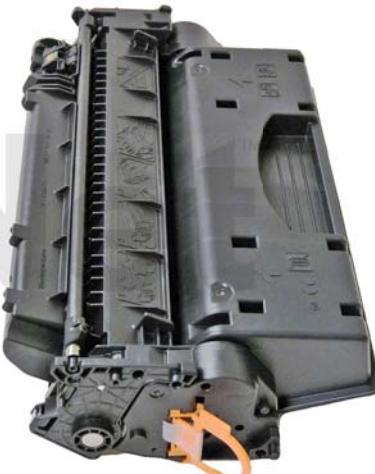
As figuras mostram as diferentes dimensões dos cartuchos, que possuem o design muito semelhante ao HP 1160/1320, porém esses cartuchos não podem ser utilizados.

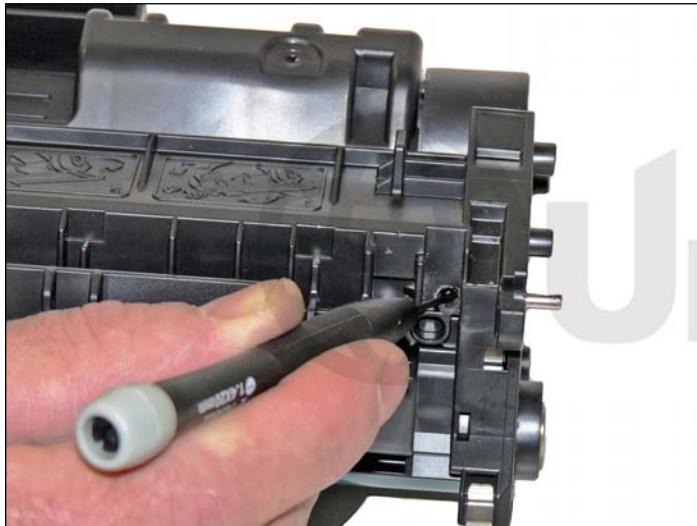
3. Empurrem os pinos através destes furos com uma chave de fenda pequena, remova os pinos.

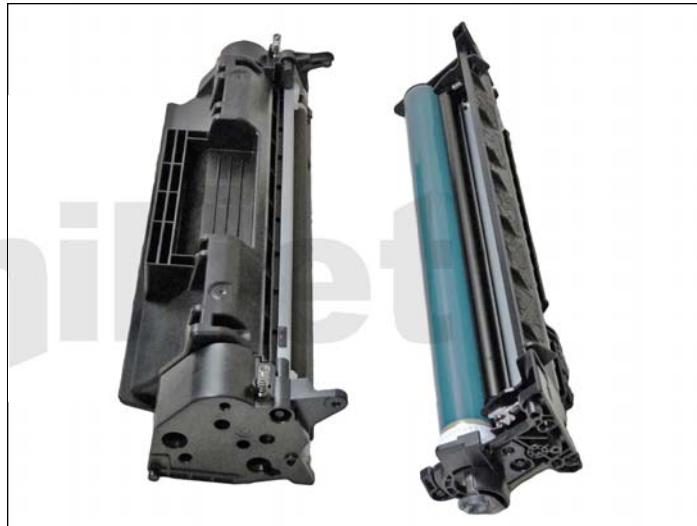
4. Separe as duas partes.

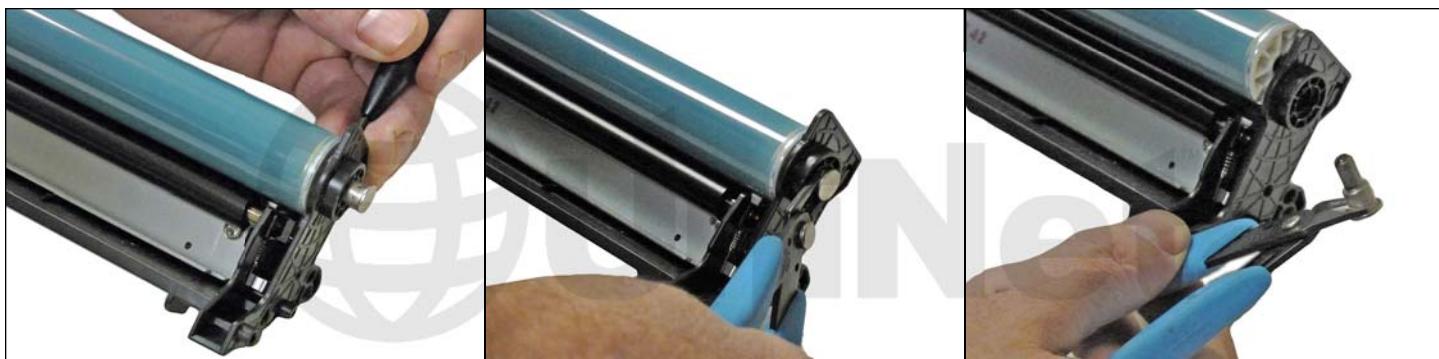
5. Com uma chave de fenda plana, pressione o pino (eixo) do cilindro do interior do cartucho para fora, como mostrado. Aparecerá um pequeno espaço visível onde a chave de fenda deve ser colocada. Certifique-se para não dobrar ou danificar as paredes de plástico, pois são finas e facilmente danificáveis. Remova o pino (Eixo) com um alicate.

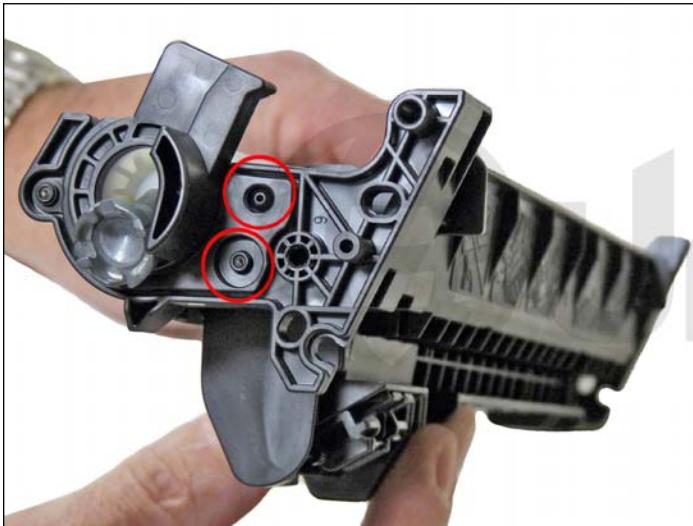
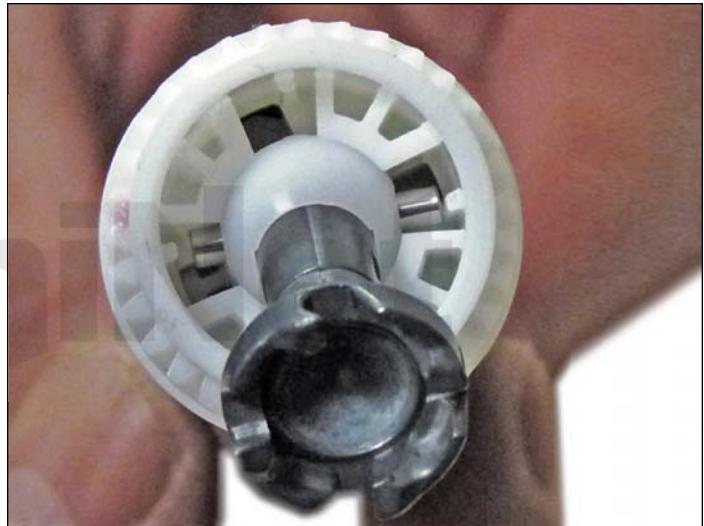
O eixo do cilindro no lado oposto está soldado. A solda pode ser quebrada ou perfurada, mas há uma possibilidade de não haver como alinhar se o mesmo for furado.

6. Remova o Cilindro. Esse é um bom momento para olhar novamente as engrenagens. Esse é um sistema completamente novo.

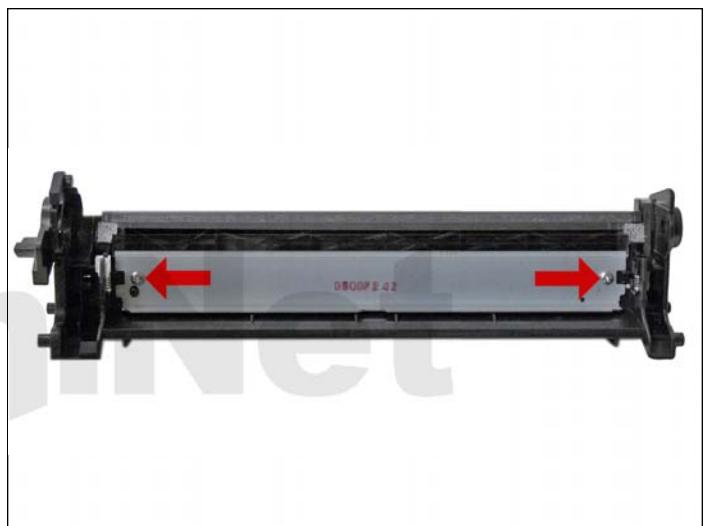
7. Remova o PCR e limpe com a solução de limpeza.

8. Remova os dois parafusos da lamina de limpeza - wiper blade. Remova os resíduos de toner.

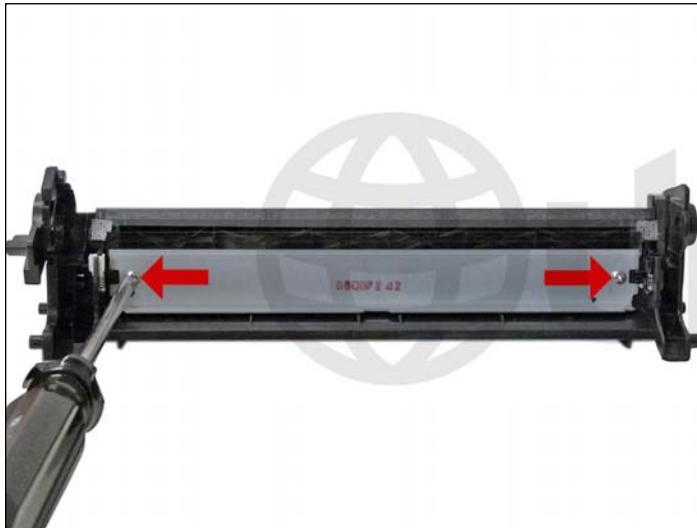
9. Recoloque a lâmina de limpeza - wiper blade de preferência lubrificada.

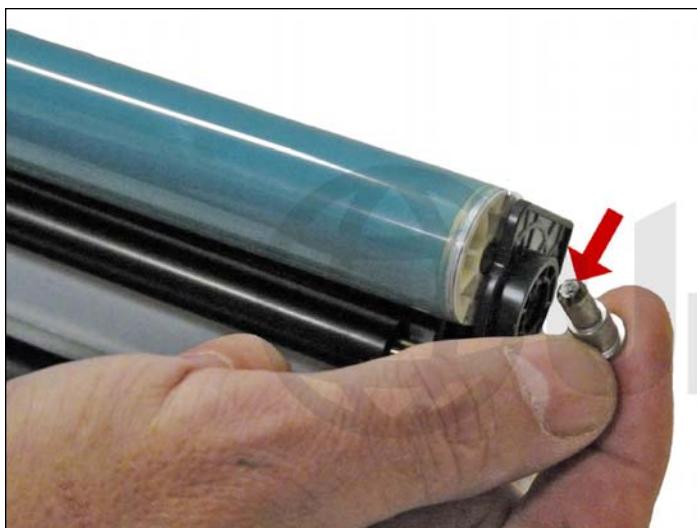
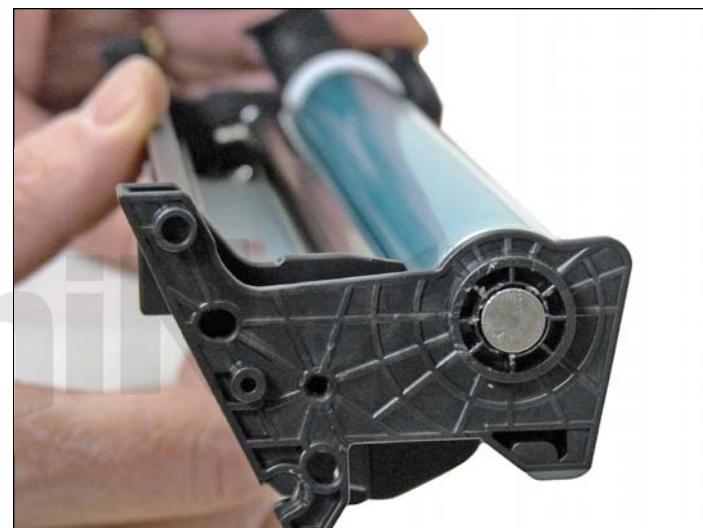
11. Para recolocar o pino (Eixo) do cilindro.

Remova a graxa condutiva original, e aplique uma pequena quantidade de graxa condutiva na ponta do Eixo.

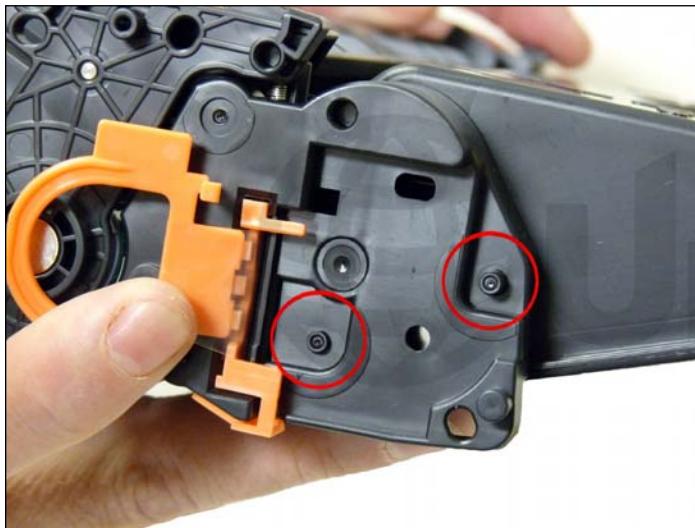
12. Corte as duas abas fora como mostradas. Use em estile para cortá-las.

NOTA: Ambas laterais possuem abas soldadas. A única maneira de abri-los é cortando e perfurando com cuidado. Faça isso no lado esquerdo do cartucho (da Não-Engrenagem) é o melhor lado.

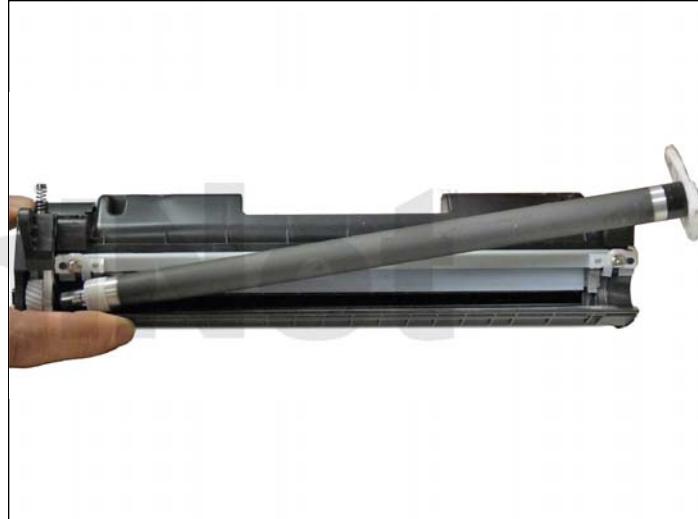
15. Remova o rolo magnético.

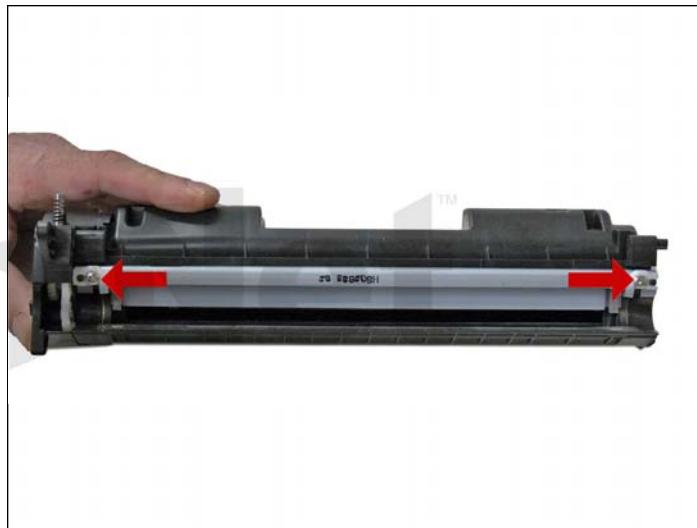
17. Remova a lâmina dosadora (doctor blade) e os dois parafusos.

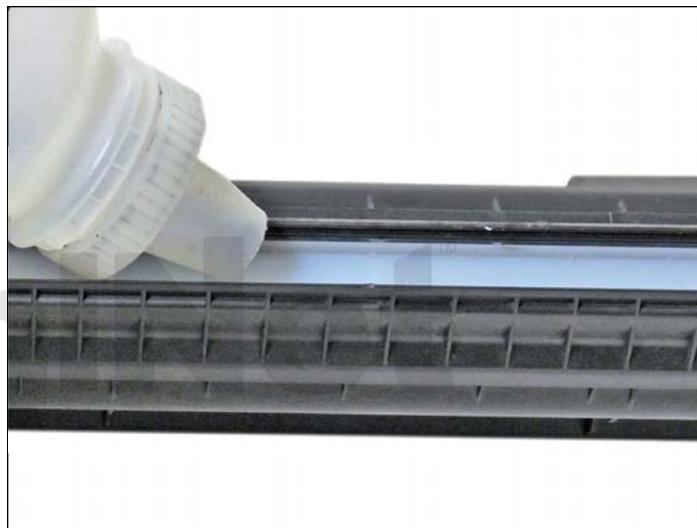
19. Encha o cartucho através dorolo magnético com 110g do toner da P2035 para o cartucho de "A", 290g para o "X".

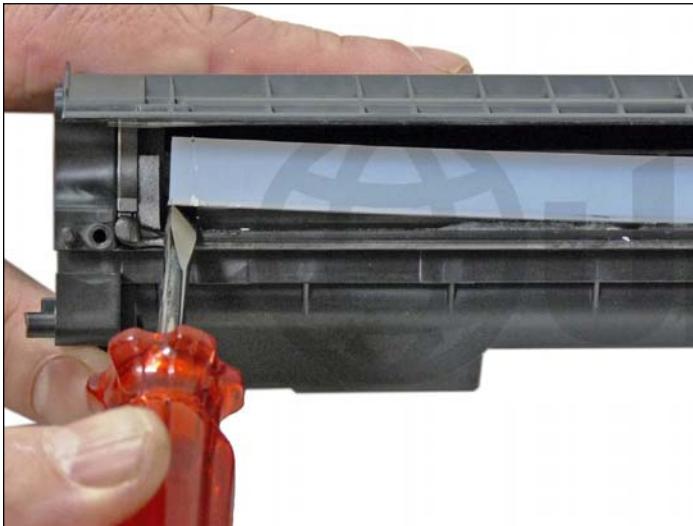
20. Se for lacrar o reservatório de toner, há uma peça plástica branca que é coloca com fita dupla face, que deve ser removida com uma chave de fenda.

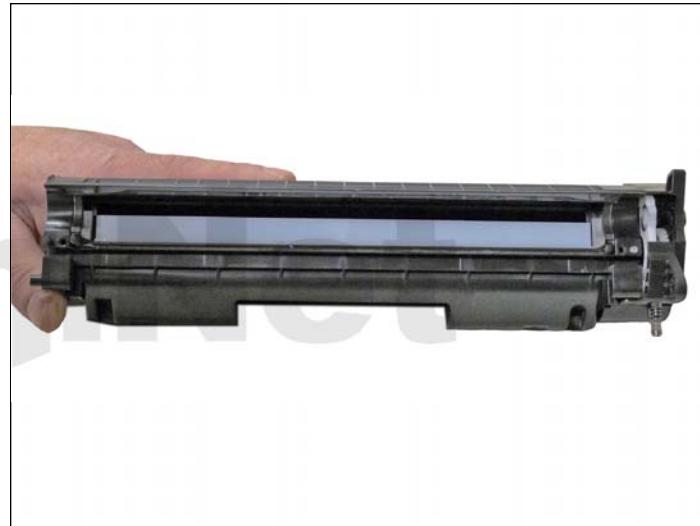
21. Recoloque a peça plástica branca, se preciso utilize uma nova fita dupla face, essa peça contribui com o fluxo de toner no reservatório.

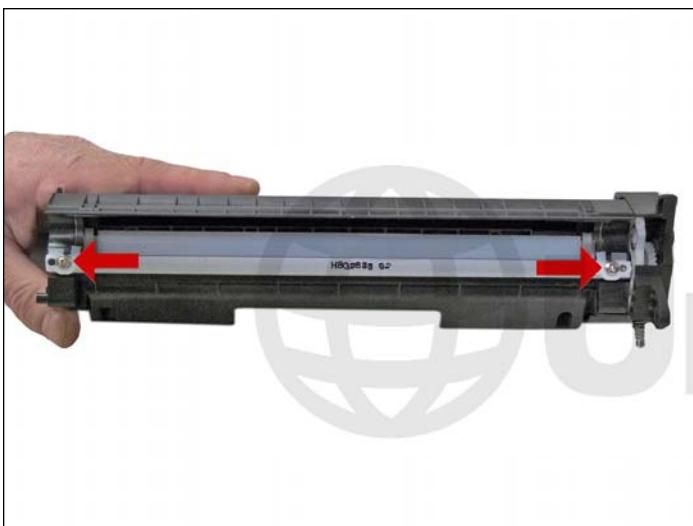
22. Reinstale a lâmina Dosadora (doctor blade) e os dois parafusos.

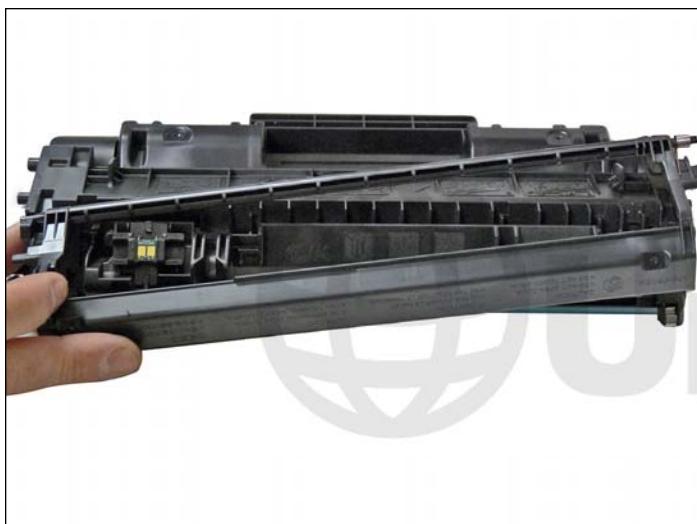
27. Instale a tampa do cilindro.

Certifique-se que as molas estão na posição correta.

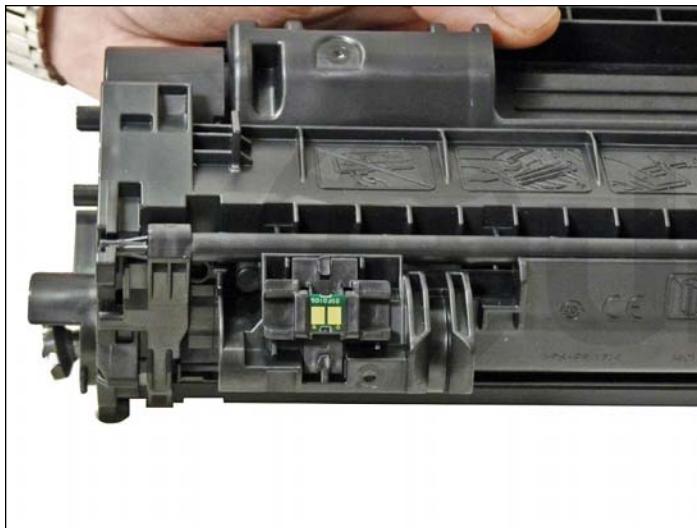
28. Troque o chip.
