INSTRUÇÕES DE REMANUFATURA DO CARTUCHO DE TONER SAMSUNG® SCX-6555

REMANUFATURA DOS CARTUCHOS SAMSUNG SCX-6555 TONER

Por Mike Josiah ea equipe técnica da UniNet

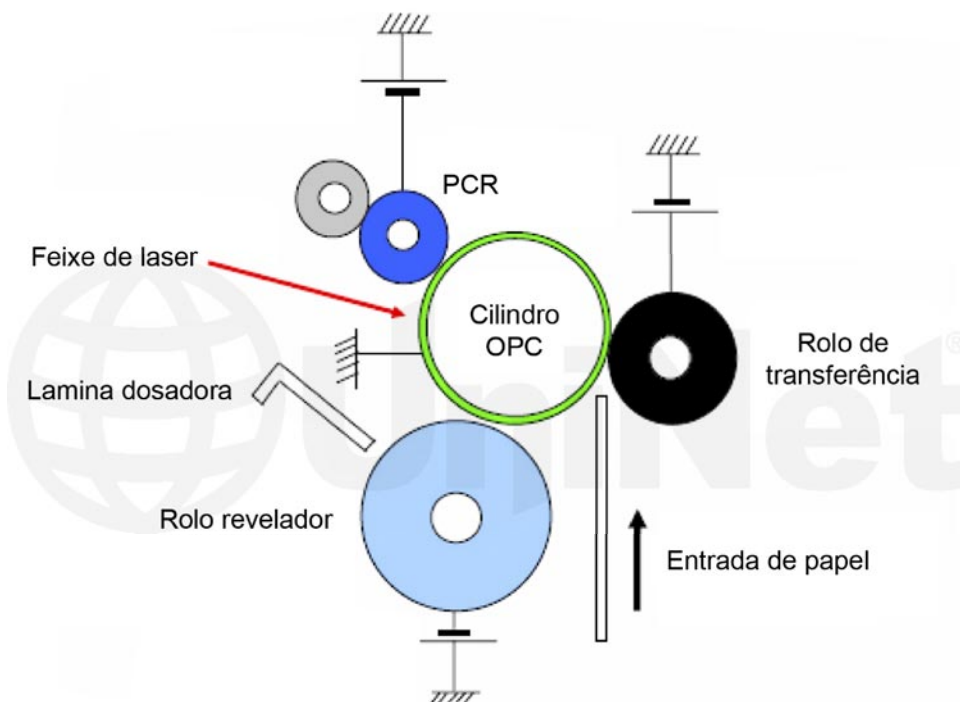
Mostrando um diagrama básico do processo de impressão utilizado nesta impressora.

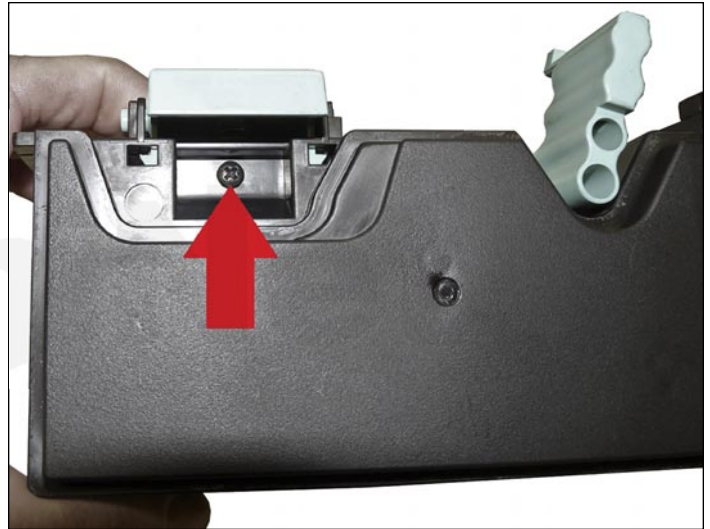
2. Remova o parafuso que está localizado sob a alça de plástico colorido.

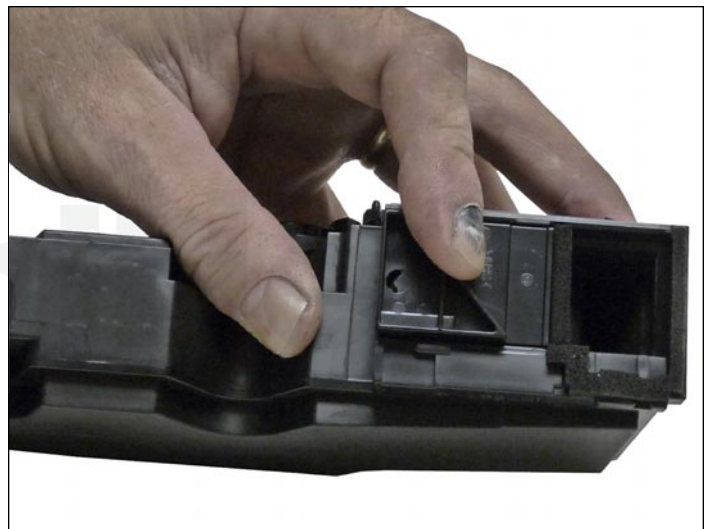
4. Remova a tampa do reservatório de toner.

5. Retirar o restante do toner do cartucho com auxílio do aspirador de toner deixando a totalmente limpo.

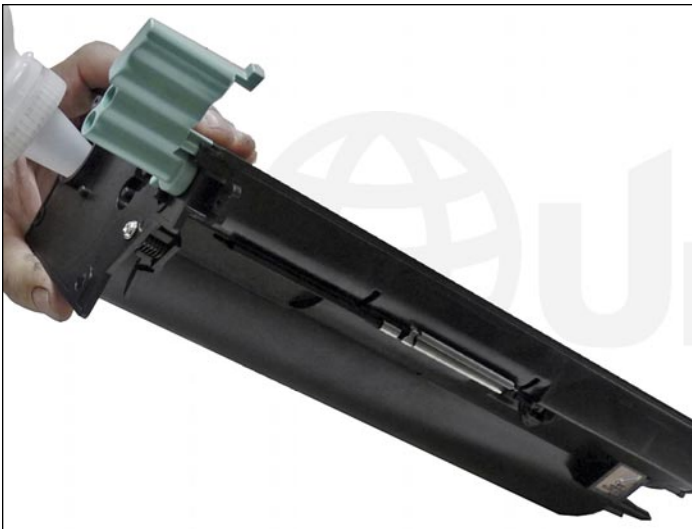
6. Encha o reservatorio com o toner especifico da linha SCX-6555, logo em seguida feche o reservatorio com a tampa (plug).

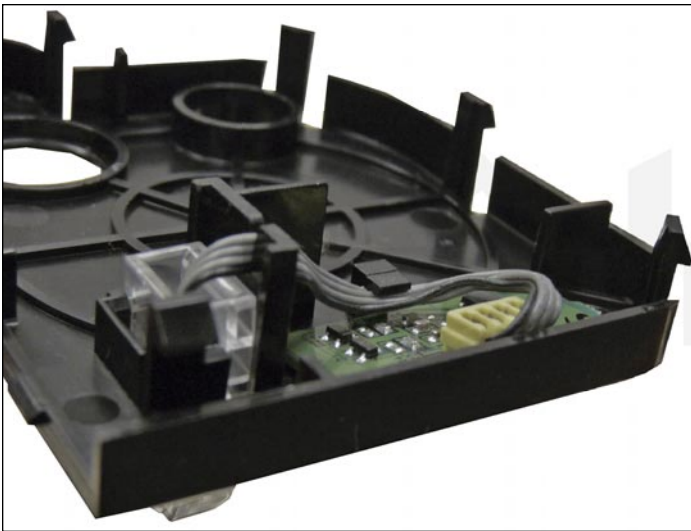
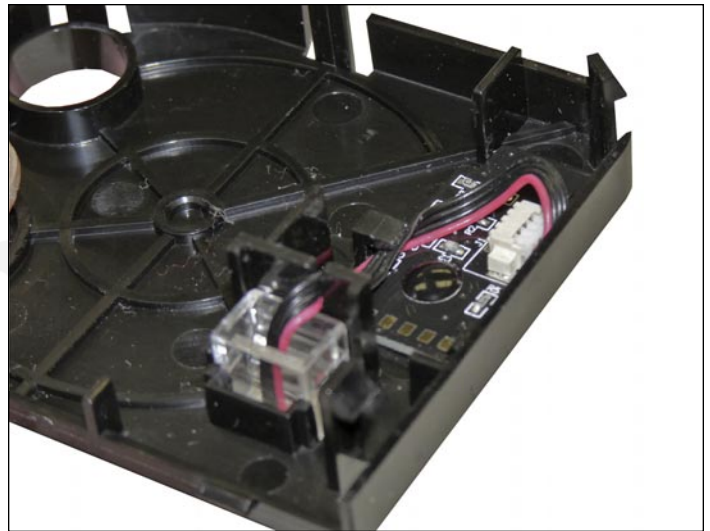
10. Substituir o chip do cartucho. Note-se que o chip OEM é um chip do tipo de contato que usa um cabo e conector Tipo RJ-45.

Pressione as travas de tabuleiro e, em seguida, também as guias laterais de fixação do conector.

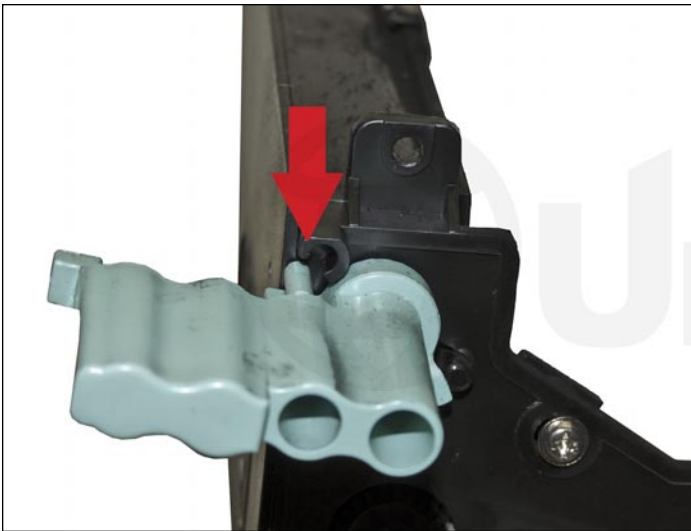
Sobre este tipo de cartucho, não há realmente nada que pode dar errado, mas há um ponto de falha no clipe de plástico que você precisa estar ciente. Depois de alguns ciclos, o clipe de plástico indicado aqui pode desgastar, e não permitir que a alavanca se trave. Se isso acontecer, você vai ter uma mensagem de "cartucho não instalado." Isto às vezes pode ser corrigido através da reforma do clipe com um ferro de solda de plástico ou um ferro de solda de baixa potência, mas na melhor das hipóteses é uma correção temporária. O cartucho deve realmente ser substituído quando isso acontecer.
