INSTRUCCIONES DE REMANUFACTURACIÓN DE LOS CARTUCHOS DE TÓNER

# SAMSUNG® SCX-6555

# REMANUFACTURANDO LOS CARTUCHOS DE TÓNER SAMSUNG SCX-6555 "FACIL DE REMANUFACTURAR"

Por Mike Josiah y el equipo técnico de UniNet

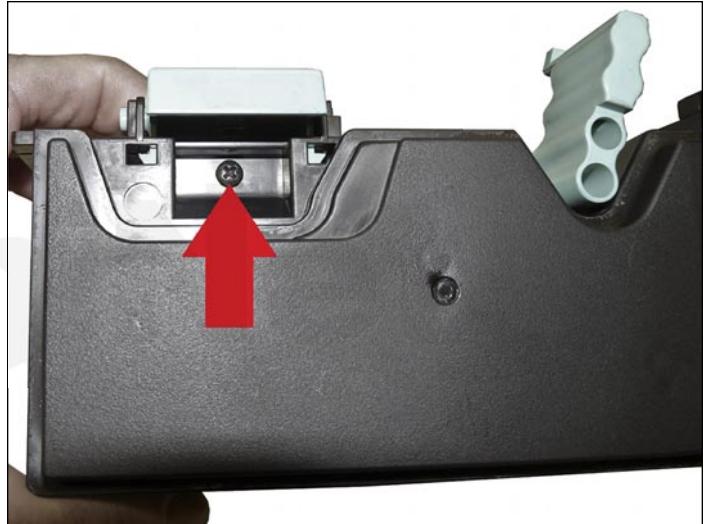
2. Remueva el tornillo que está localizado debajo de la manija de color de plástico.

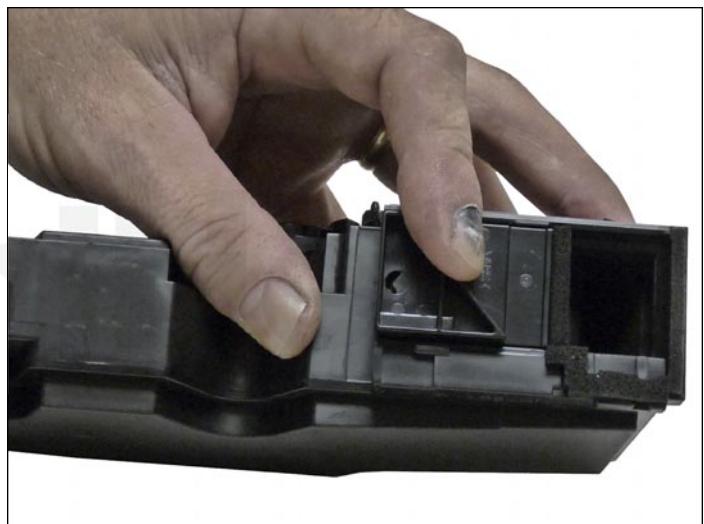
3. Remueva la cavidad de desperdicio.

Existen dos engranajes pequeños que se desprenderán. Tenga cuidado de no perderlos.

Deslice la cubierta para abrirla y aspire/sople la cavidad de desperdicio hasta que esté limpia.

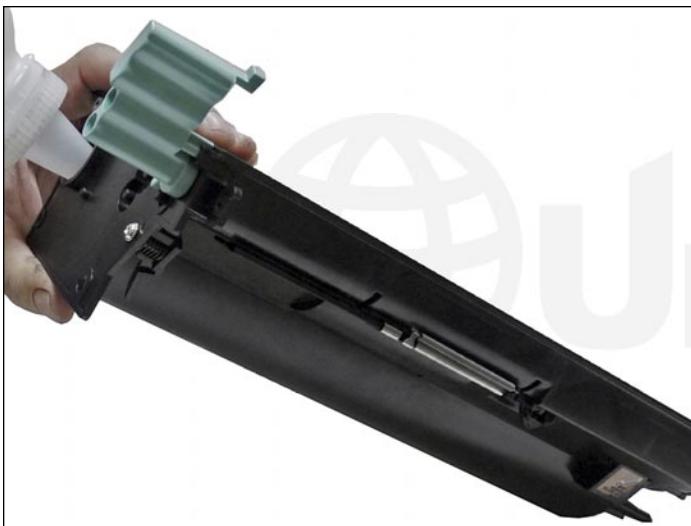
6. Llene el cartucho con el tóner para uso del cartucho de tóner Samsung SCX-6555, y coloque el tapón de llenado.

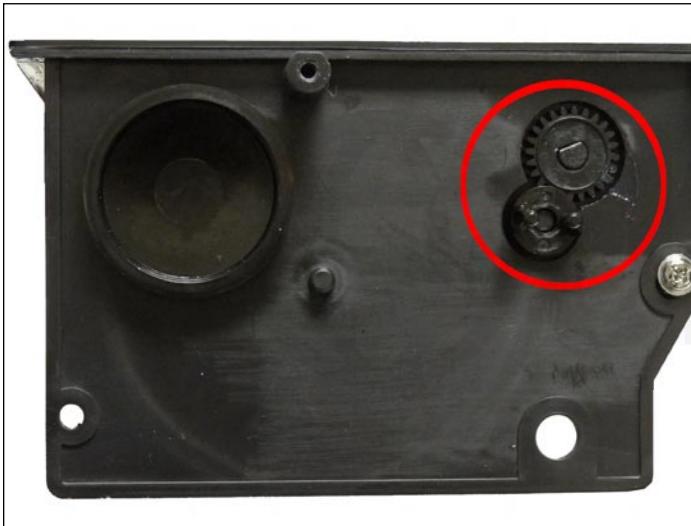
7. Instale los dos engranajes en la cavidad.

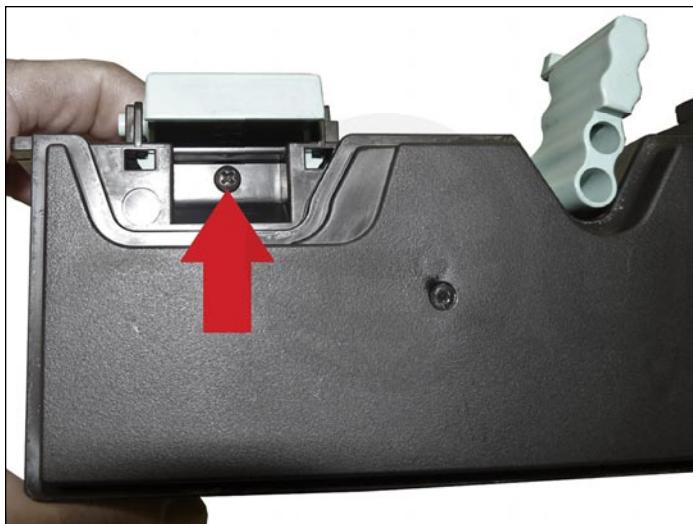
8. Instale la cavidad de desperdicio y los tres tornillos.

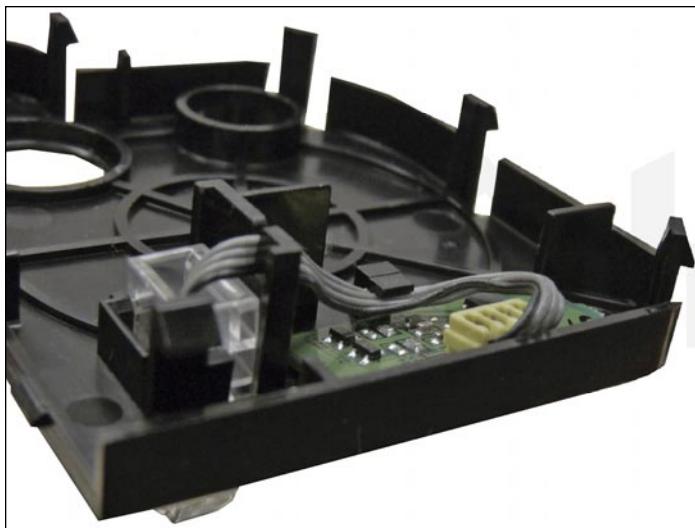
10. Reemplace el chip en el cartucho.

Tome en cuenta que el chip OEM es de tipo de contacto, y cuenta con un cable y un conector RJ-45.

Presione las lengüetas seguro de la tarjeta y también las lengüetas seguro laterales del conector.

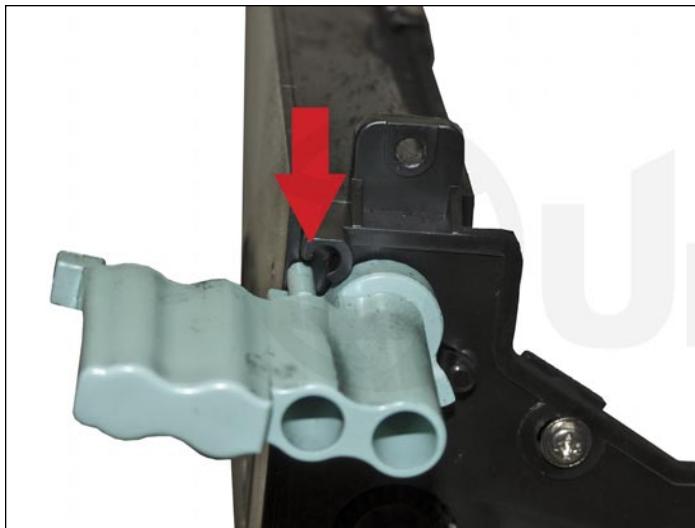
En este tipo de cartucho no hay realmente nada que pueda salir mal, existe una falla en una pieza plástica que tiene usted que estar pendiente. Después de varios ciclos, el clip plástico indicado puede desgastarse, y evitará que la manija no cierre adecuadamente. Si esto sucede, usted va a ver un mensaje que dice "Cartucho no Instalado". Puede ser arreglado a veces reforzando el clip con un soldadura o un soldador de bajo voltaje, pero es un arreglo temporal. El cartucho debe ser reemplazado si esto sucede.
