# REMANUFACTURANDO EL CARTUCHO DE TÓNER BROTHER® HL-2030 • TN350 • TN2000 • TN2025

# REMANUFACTURANDO EL CARTUCHO DE TÓNER BROTHER HL-2030 TN350/TN2000/TN2025

Por Mike Josiah y el equipo técnico de UniNet

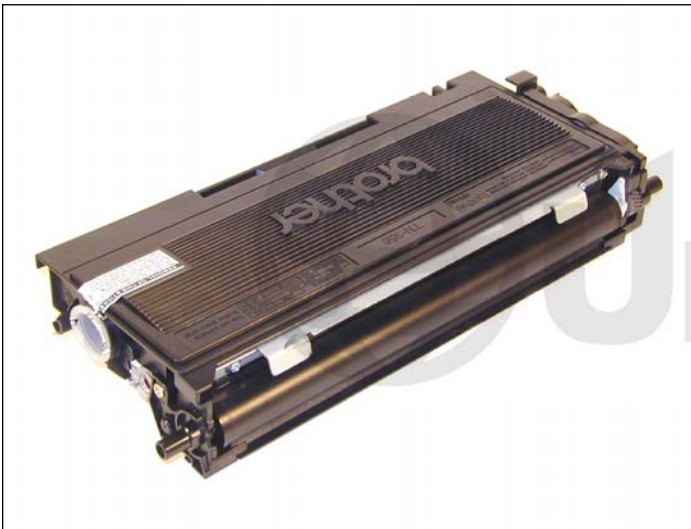
1. Aspire el exterior del cartucho.

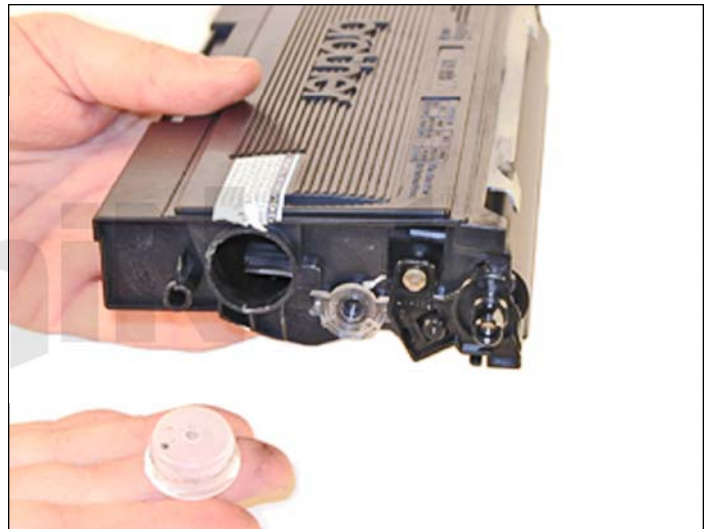
2. Retire el tapón de llenado del cartucho de tóner. Limpie el residuo de tóner y aspire o sopletee el cartucho. Asegúrese que el área de engranajes ha sido limpiada. Dejar partículas de tóner en los dientes de los engranajes puede causar que estos se dañen provocando ruido de chasquidos. Hemos descubierto que es mejor utilizar aire comprimido para esta labor, pero como una mejor protección para el engranaje coloque su mano sobre el mismo.

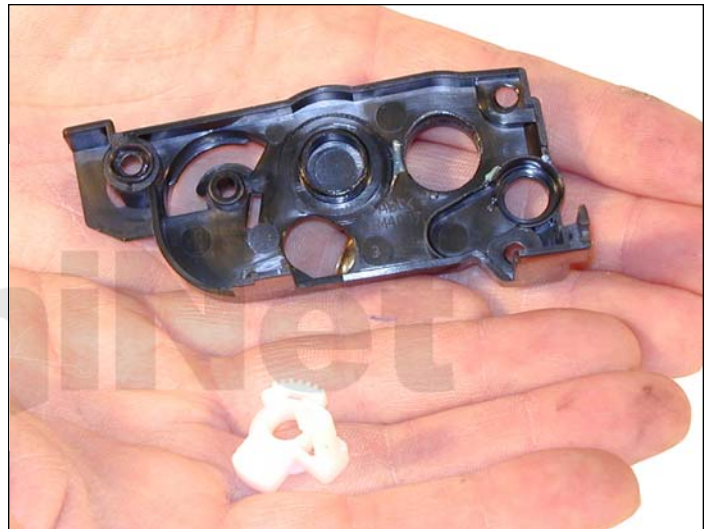
6. Verá que cae un engranaje bandera blanco al momento de separar la cubierta. Esta bandera resetea la impresora al momento de instalarse el cartucho. Los cartuchos de inicio nuevos no contienen este engranaje de bandera. Tal engranaje debe ser pedido a UniNet.

Uno de los cambios en estos cartuchos es la presencia de un engranaje bandera que resetea la impresora. Los cartuchos de inicio que viene con la impresora nueva no poseen este engranaje pero UniNet ya dispone del mismo que permite remanufacturarlo sin problemas.

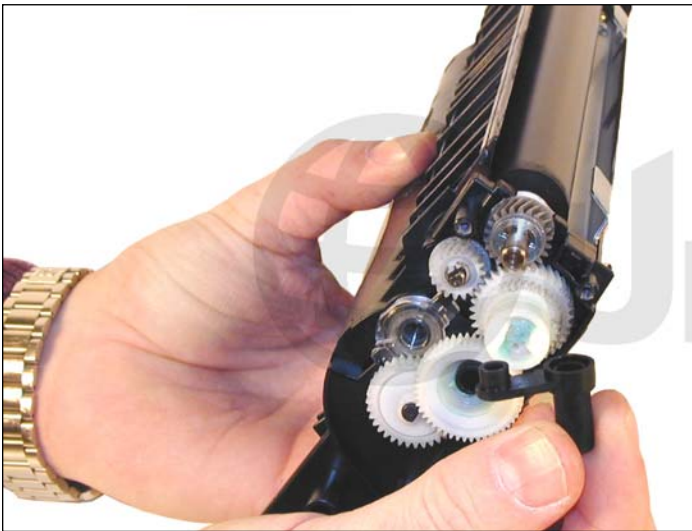
7. Retire el espaciador negro de plástico del eje del rodillo revelador.

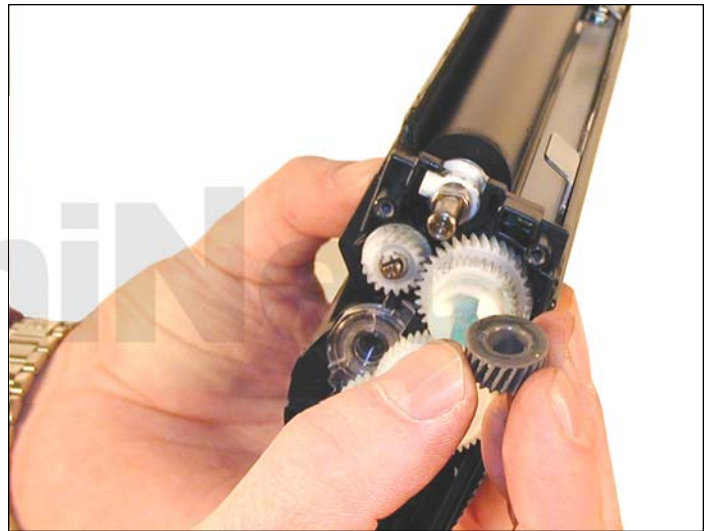
8. Retire el reten tipo "E" y el engranaje pequeño.

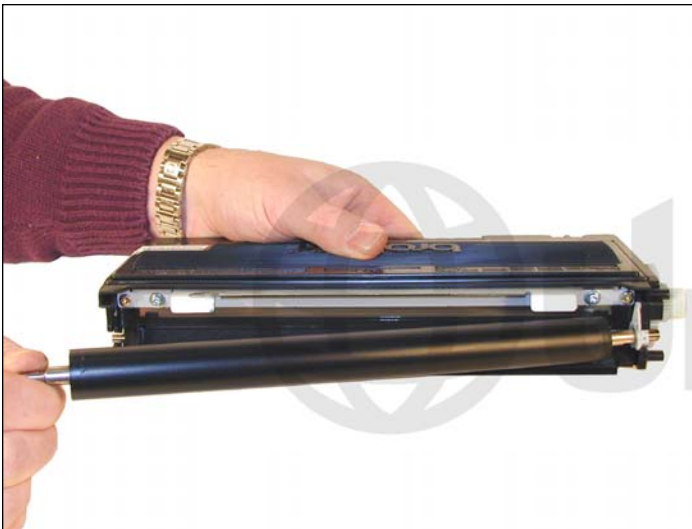
9. Retire el rodillo revelador.

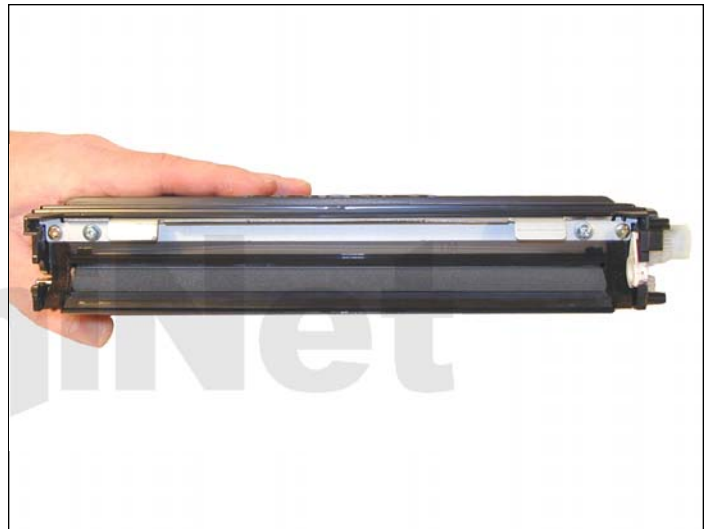
10. Aspire la cuchilla dosificadora y el rodillo alimentador de esponja. No le recomendamos retirar la cuchilla dosificadora si se determina que está en buenas condiciones, ya que esto provocará daño en la esponja de sello del rodillo revelador, sin embargo cuando deba reemplazarse hágalo con extremo cuidado para evitar daños y posterior fuga de tóner. La cuchilla dosificadora puede ser fácilmente limpiada sopleteando el exceso de tóner y pasándole encima un paño de algodón libre de pelusas.

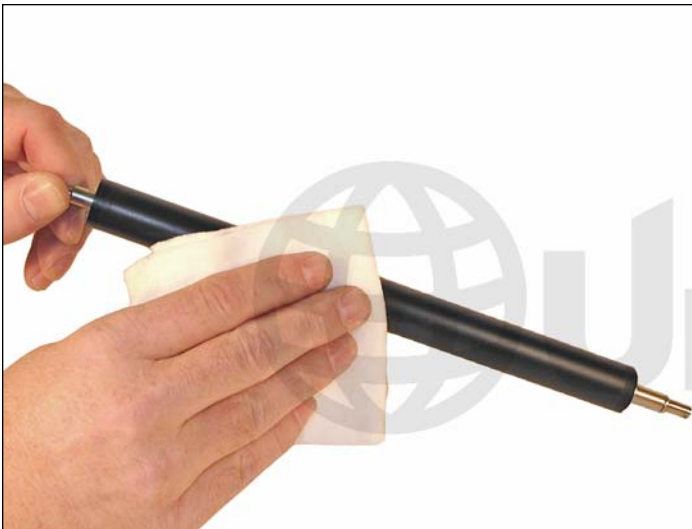
13. Limpie el rodillo revelador con el paño de algodón, no utilice químico alguno. El paño seco de algodón es lo correcto.

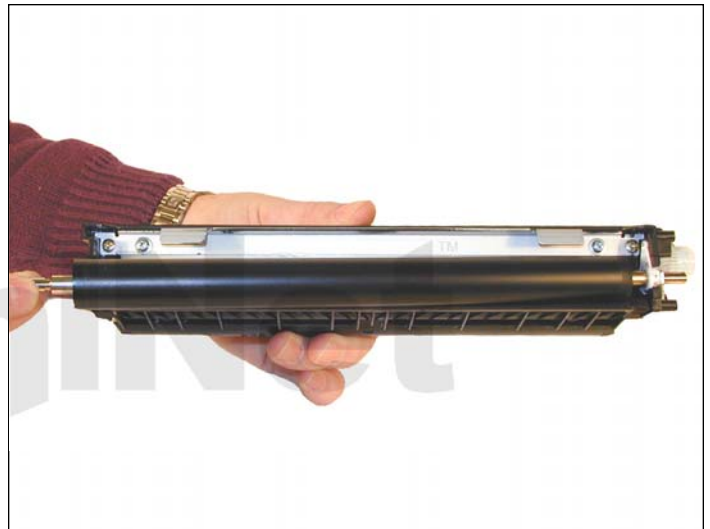
14. Reinstale el rodillo revelador con el lado largo del eje hacia el lado de los engranajes.

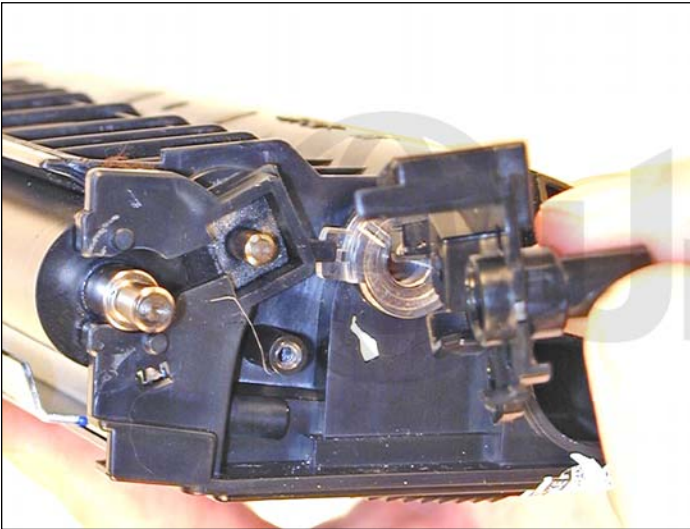
15. Instale la cavidad plana y sus tornillos en el lado opuesto al de los engranajes.

Asegúrese que el plug plástico del sensor óptico ha sido trabado en la posición correcta.

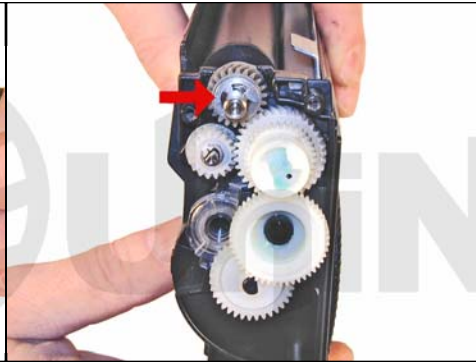
16. Instale el engranaje del rodillo revelador, el reten "C" y el eje negro.

Asegúrese que el resto de los engranajes calcen perfectamente.

El espaciador blanco en el eje del rodillo revelador necesitará ser liberado para poder poner de nuevo el engranaje.

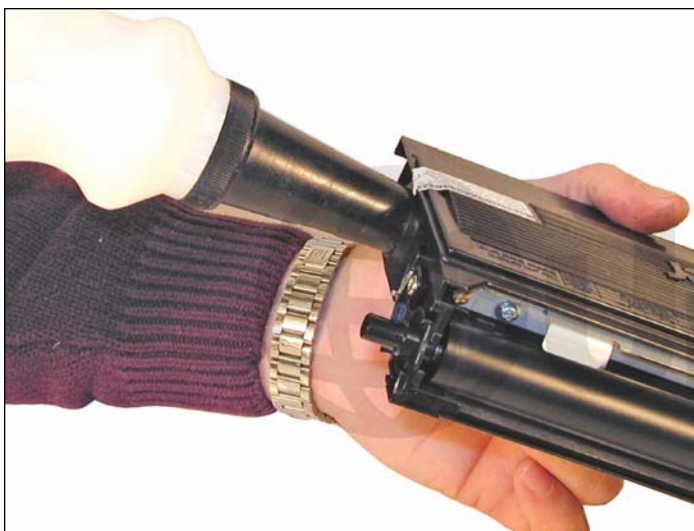
18. Llene el cartucho de tóner negro para Brother HL-2030.

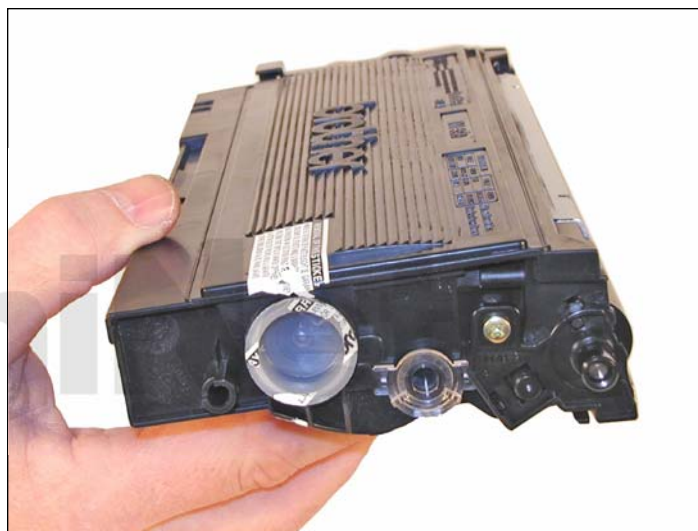
19. Reemplace el tapón de llenado y limpie el cartucho para retirar cualquier residuo de tóner.

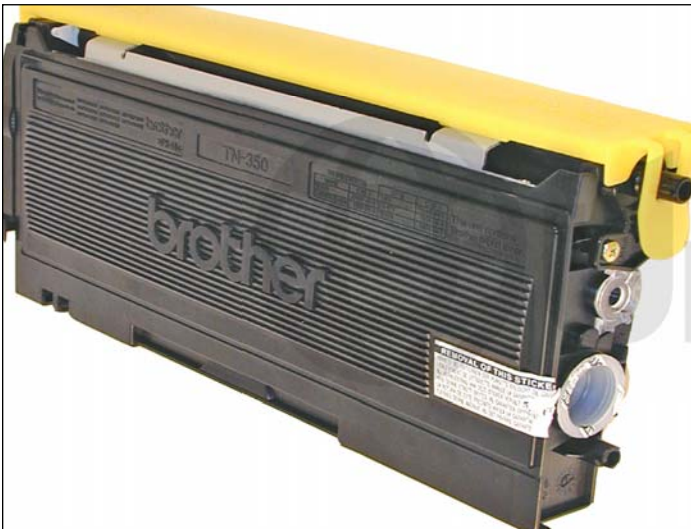
20. Instale la cubierta del rodillo revelador.
