INSTRUCCIONES DE REMANUFACTURA DE CARTUCHOS DE TONER PARA LA IMPRESORA COLOR DELL® 3100 CN

CARTUCHO DE TONER DELL® 3100 CN

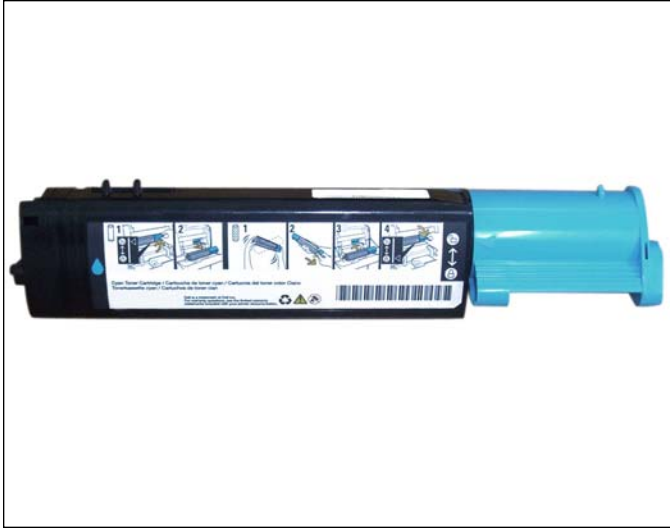
1. Desmontaje del cartucho de Toner, a partir de la posición de Bloqueado.

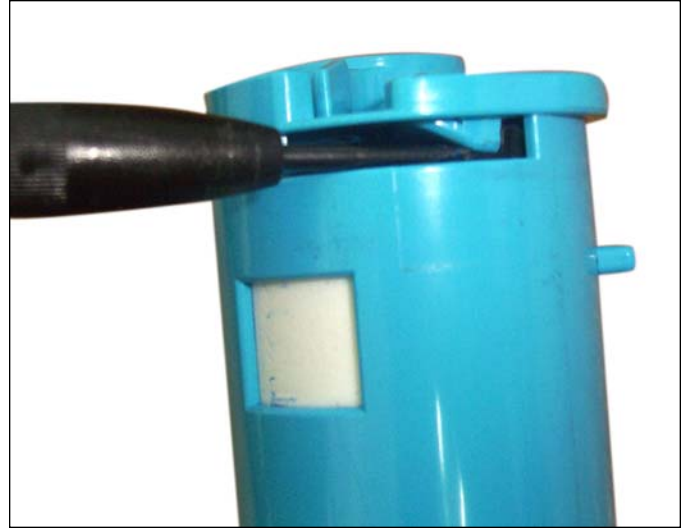
2. Por medio de un desarmador plano pequeño levantar la lengüeta de traba por arriba del taco de bloqueo. Esto permitirá girar la pieza del extremo en sentido anti horario. (La tapa en el extremo del cartucho tendrá colores diferentes dependiendo del modelo de cartucho).

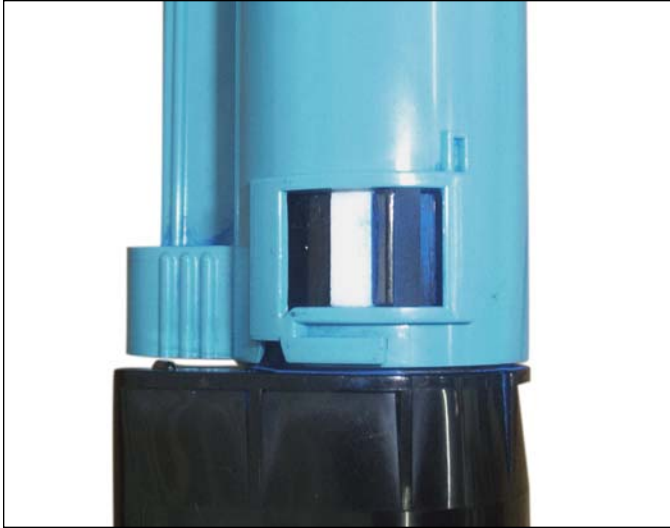
3. Este es el punto de partida.

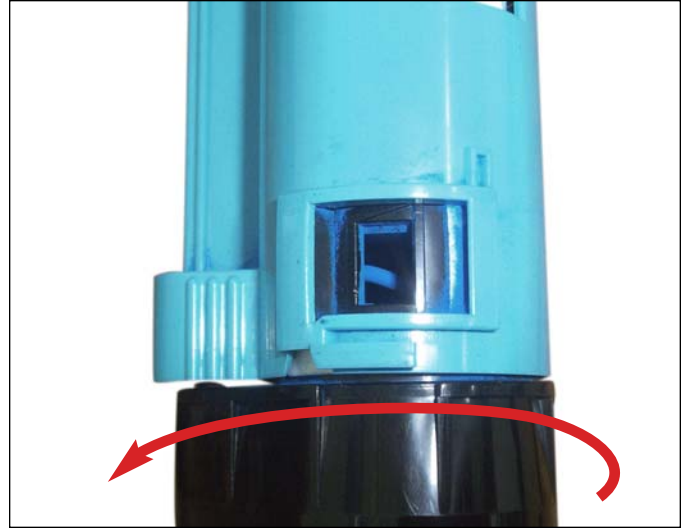
4. Girar el collar hasta que la lengüeta llegue a parar definitivamente y haya entrado en la tapa azul.

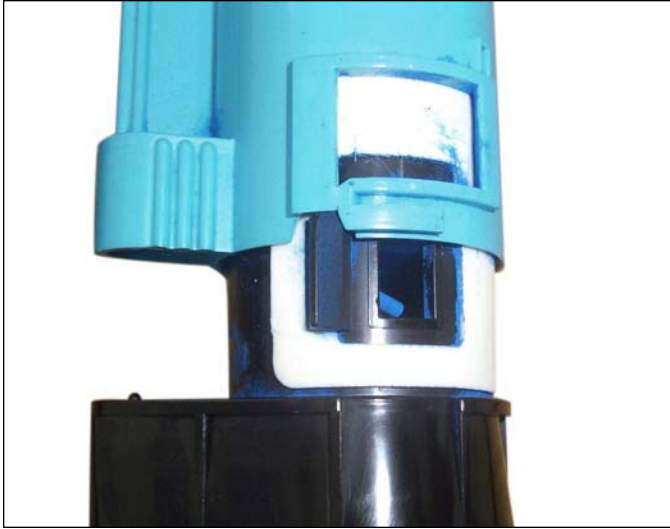
5. Empujar ahora la tapa hacia afuera del cartucho.

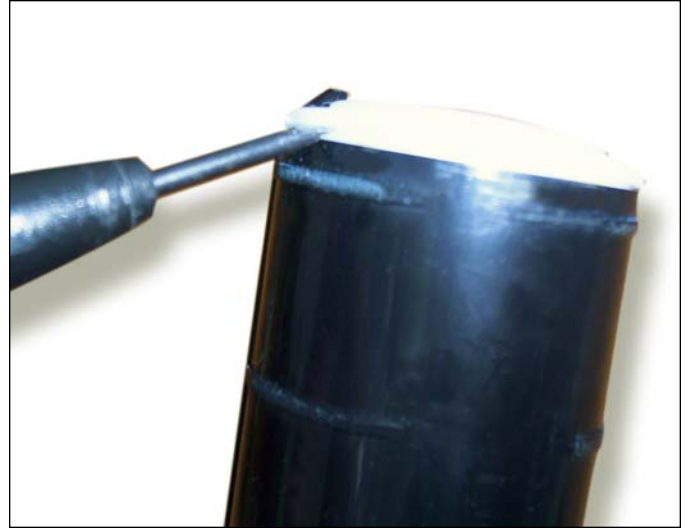
6. Retirar la tapa de carga del revelador.

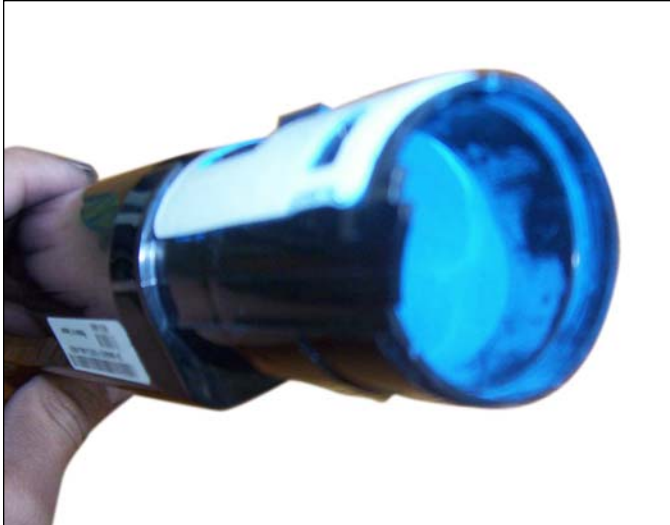
7. Este es el deposito de desecho del Revelador que tendrá que ser vaciado. En el fondo encontrará el tapón de carga del toner. Retirar el mismo para limpieza y recarga.

NOTA: Mezclar el toner con Revelador en la misma botella de toner antes de rellenar el deposito de toner.

Problema	La Impresora no reconoce el Cartucho
Detalles	La impresora lee la cantidad de Toner-Revelador en el depósito de desperdicios. Si el deposito se encuentra lleno de toner y revelador usado la lectura de la impresora podrá ser que el Cartucho se encuentra vacío e indicará el mensaje de "Toner Bajo." Luego de recargar, siga los siguientes pasos para continuar imprimiendo.
Recomendacion	<ol style="list-style-type: none">1. Apagar la impresora durante 3 a 5 minutos y encenderla nuevamente.2. Una vez encendida, sacar el cartucho de la impresora, agitar e instalarlo nuevamente.3. En la eventualidad que pasos 1 y 2 no resulten, retirar nuevamente el cartucho de la impresora y proceder a la nueva limpieza del citado deposito de desperdicios.

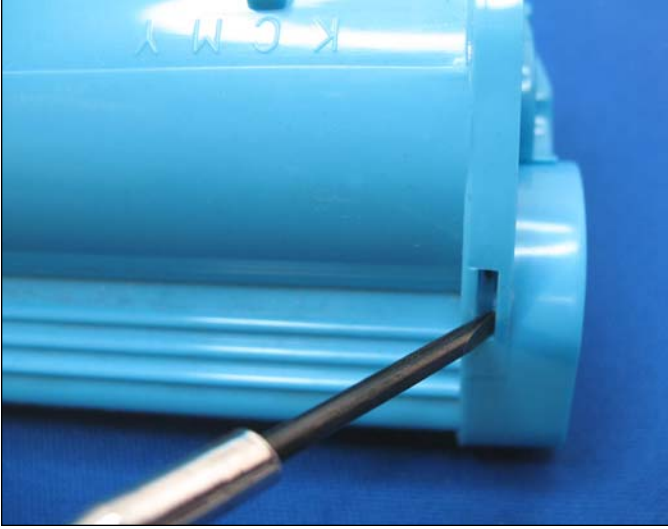
8. Destrobar el chip OEM de ambos lados utilizando un destornillador plano.

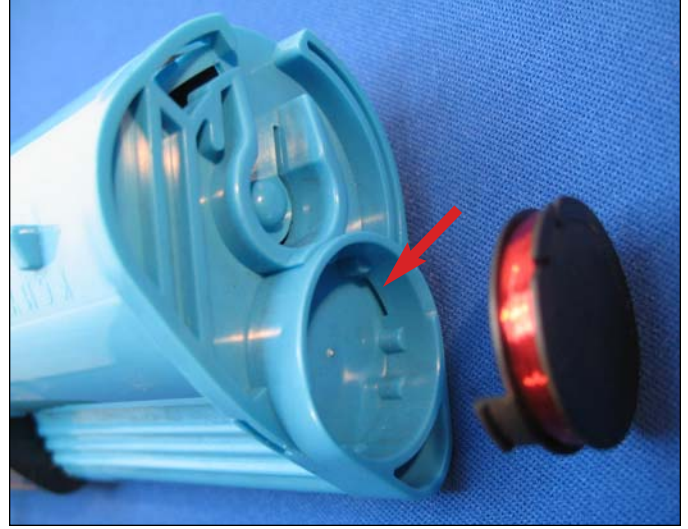
9. Colocar el chip UniNet de la manera que muestra en la foto.

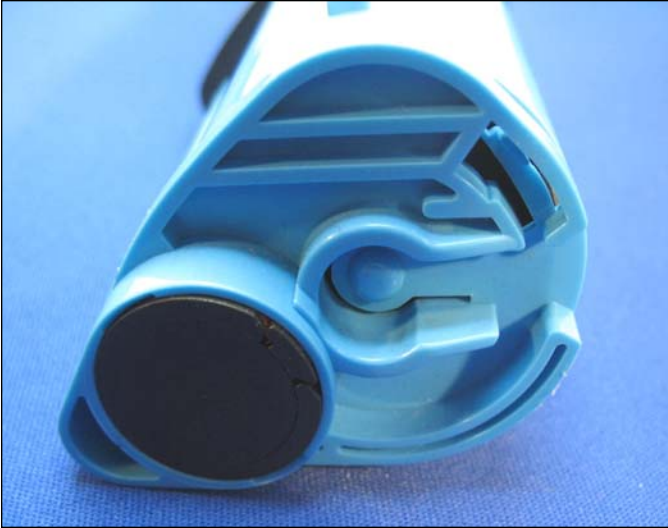
3. Clip colocado en la forma original.
